Helicopter vibration review

ACHRAF RAHIBE / EDITED PUBLIC WORK SAMPLE / 1 OF 1

Source report: Single-rotor helicopter diagnostic report, revision 2.1 | selected source page 10

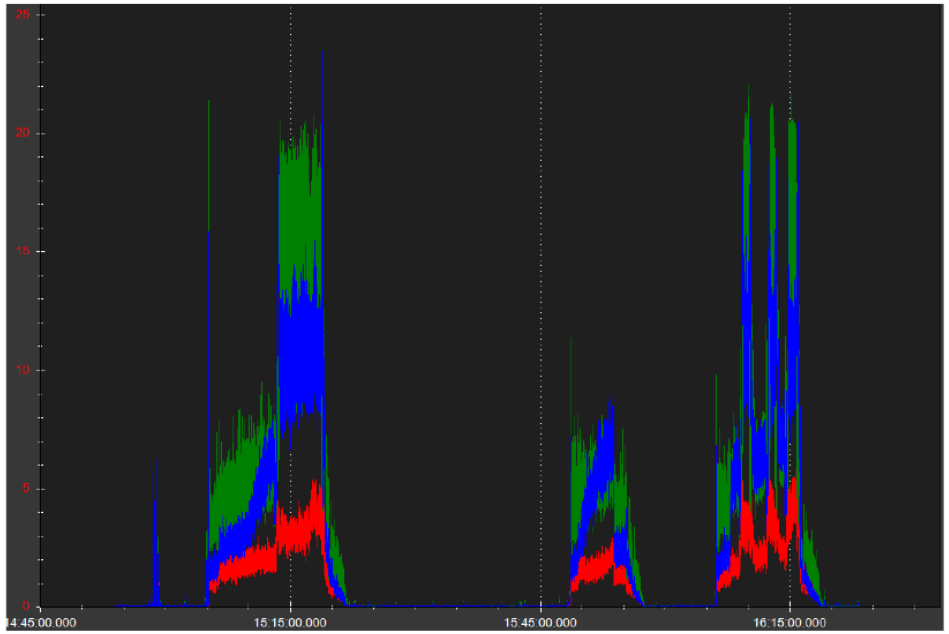
- **VibeX (rouge)** : Niveau très bas (max 6.46) → vibrations latérales négligeables.
- **VibeY (vert)** : Quelques pics (max 22.08) → vibrations modérées sur l'axe Y, tolérables.
- **VibeZ (bleu)** : Pic max 23.44 → vibrations verticales à surveiller, mais restent sous la limite critique (30).
- **Clipping = 0 :** bien
