Rapport N° VER[illegible]017

VERIFICATION GENERALE PERIODIQUE - Ar. 01/03/04 et/ou 05/03/93
Examen d'état de conservation et essais de fonctionnement

# TRACTOPELLE

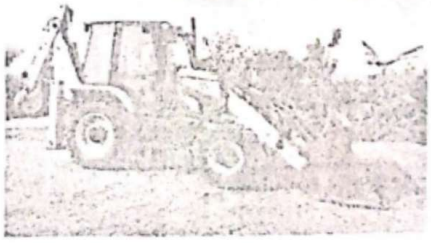
L'examen de l'état de conservation et les essais de fonctionnement ont fait apparaître des défectuosités ou anomalies auxquelles il y a lieu de remédier

- Disposer de la Notice d'instruction et du carnet de maintenance à bord
- Disposer de Gyrophare fonctionnel
- Disposer d'instincteur a bord
- Prevoir les pictogrammes de securite
