AUDITORÍA TÉCNICA

Infraestructura Común de Telecomunicaciones

JADE TOWER

Expediente:
CC-AUD-TV-2026-001

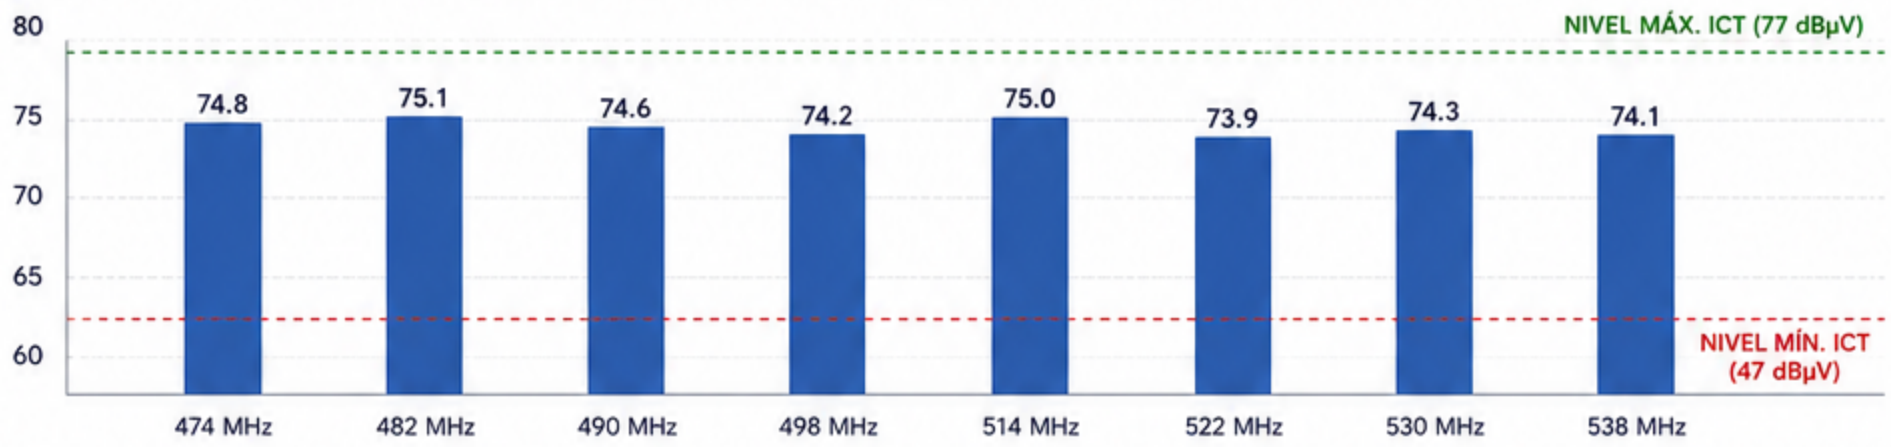
4. GRÁFICO DE NIVELES TDT (dBµV)

Todos los niveles medidos se encuentran dentro del rango establecido por la normativa ICT-2.

Los valores de MER y BER garantizan una recepción estable y de alta calidad en todas las tomas.

El estado general de la cabecera es FAVORABLE.

Mantener el plan de mantenimiento preventivo periódico para garantizar la estabilidad de la instalación.

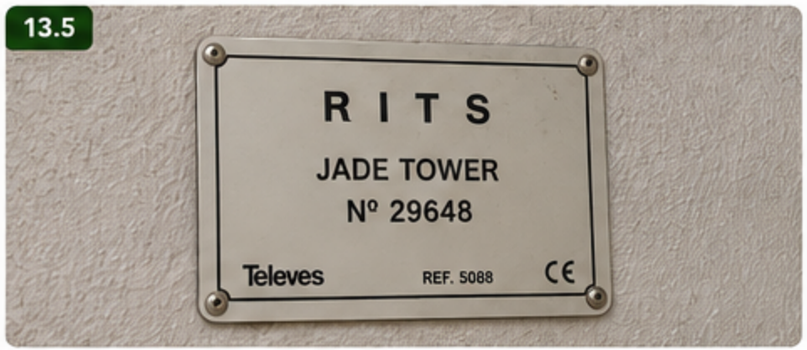
Figura 13.5 – Identificación del RITS
Placa identificativa del Recinto de Instalaciones de Telecomunicaciones Superiores.

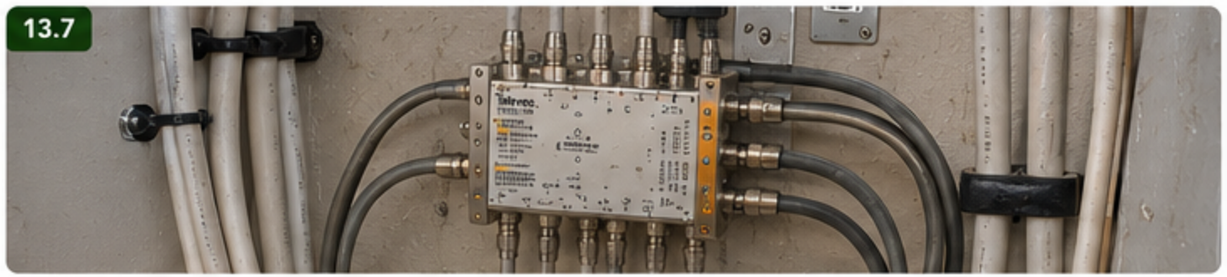
Figura 13.7 – Detalle de conexiones y cableado
Cableado coaxial en buen estado, conexiones firmes y correctamente identificadas.
