INFORME TÉCNICO

RED & WIFI — JADE TOWER

Trabajos realizados · Estado actual · Sistema TP-Link Omada

Comunidad	Jade Tower
Ubicación	Fuengirola (Málaga)
Viviendas	116
Referencia	CC-AUD-WIFI-2026-001
Fecha	24 de agosto de 2026
Técnico	José Antonio Vázquez Caballero
Empresa	Costa-Conecta · Electricidad & Telecomunicaciones
Versión	Documento técnico · Versión 1.0

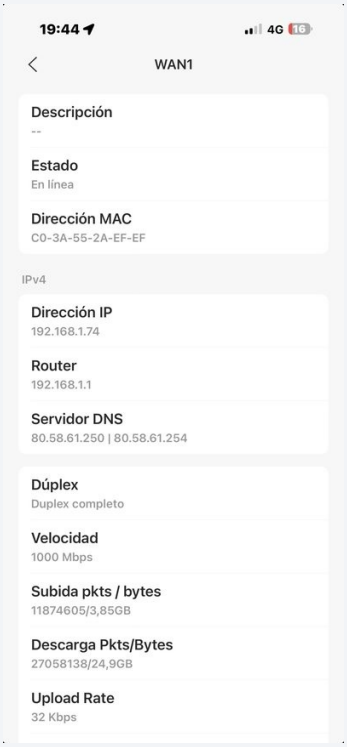
ER605 — Visión general Omada

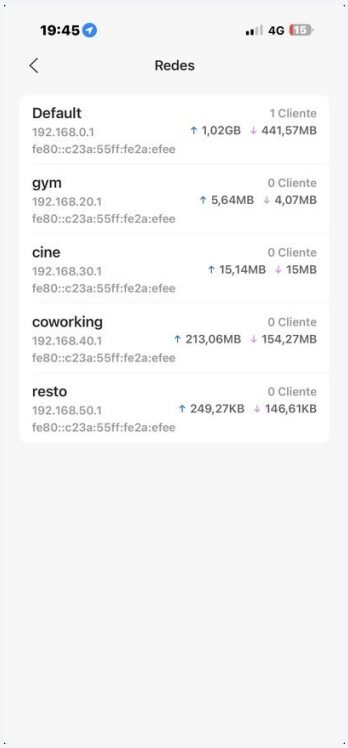
VLANs configuradas — Segmentación de red

5 redes independientes en el ER605

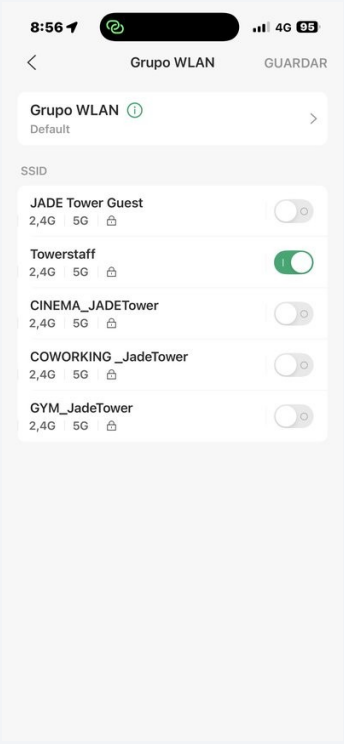
Se ha instalado un nuevo punto de acceso TP-Link EAP610 en la zona de ascensores de planta baja. Este AP proporciona cobertura WiFi dual-band en una zona de paso de alta circulación, permitiendo la conexión continua a las redes del edificio.

AP PL0 ASCENSORES — Datos del equipo

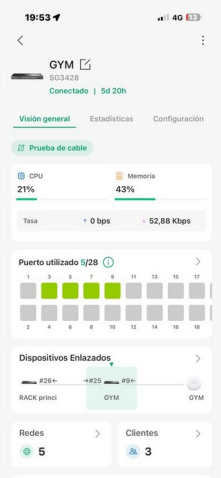
Tras la sustitución del switch GrandStream y el cableado de las máquinas, el rack del gym dispone de un switch SG3428 integrado en el sistema Omada. Las tres máquinas (2 cintas y elíptica) están conectadas a red a 1000 Mbps. El punto de acceso EAP620 HD proporciona cobertura WiFi 6E en la zona del gimnasio.

SG3428 Gym — General

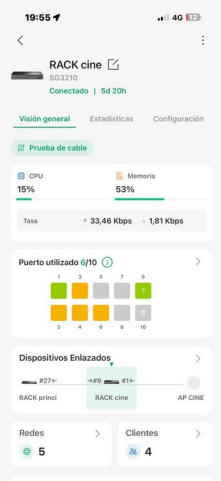
La sala cine ha sido configurada de forma completa durante esta intervención. Se instaló un nuevo punto de acceso WiFi EAP610 y se configuraron en red todos los equipos audiovisuales de la sala. El switch SG3210 distribuye la conectividad a través de la VLAN cine (192.168.30.x), completamente aislada del resto de sistemas.

SG3210 Cine — General

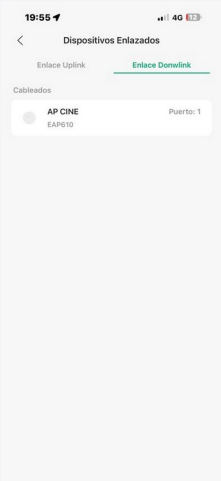
AP CINE (EAP610) — nuevo

La sala cine requirió una intervención completa no prevista inicialmente. El punto de acceso WiFi existente era incompatible con el sistema de gestión centralizada Omada, por lo que fue necesaria su sustitución por un nuevo TP-Link EAP610. Adicionalmente se realizó la configuración de la VLAN cine en el switch SG3210 y la configuración de red de todos los equipos audiovisuales (Apple TV, receptor AV Marantz Cinema 60, proyector y GIGA TV). La zona ha quedado completamente operativa e integrada en el sistema Omada.
