제품 사고조사 결과보고서

접수번호	(26)14	사고조사 의뢰일	26-3-18	
품목명	(비대상) 손목 마사지기	담당기관/담당자 (연락처)	현장 조사	■■■■■
			결함 조사	■■■■■
사고 유형	열 및 온도		동일성 확인	■■■■■

[비대상] 손목 마사지기

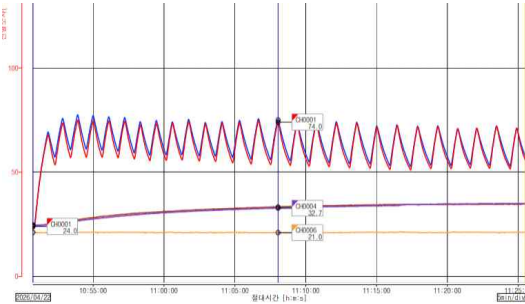
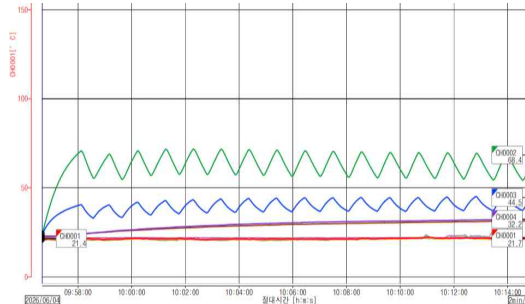
- (시험결과) 구매제품 사고제품에서 패드의 전열소자 측정온도는 77.5, 71.8 °C, 패드 표면의 측정온도는 33.3, 32.3 °C로 두 항목 모두 참조 기준 이내로 조사됨

구매제품	사고제품
 - 패드의 전열소자 측정온도 : 77.5 °C - 패드 표면의 측정온도 : 33.3 °C	 - 패드의 전열소자 측정온도 : 71.8 °C - 패드 표면의 측정온도 : 32.3 °C
결과	두 제품 모두 측정 결과가 참조 기준 이내로 나타남
