# PS-200 압력 센서 모듈 고온 드리프트 개선 결과 보고

- 품질혁신팀 · 공정기술팀
- 2026. 10.

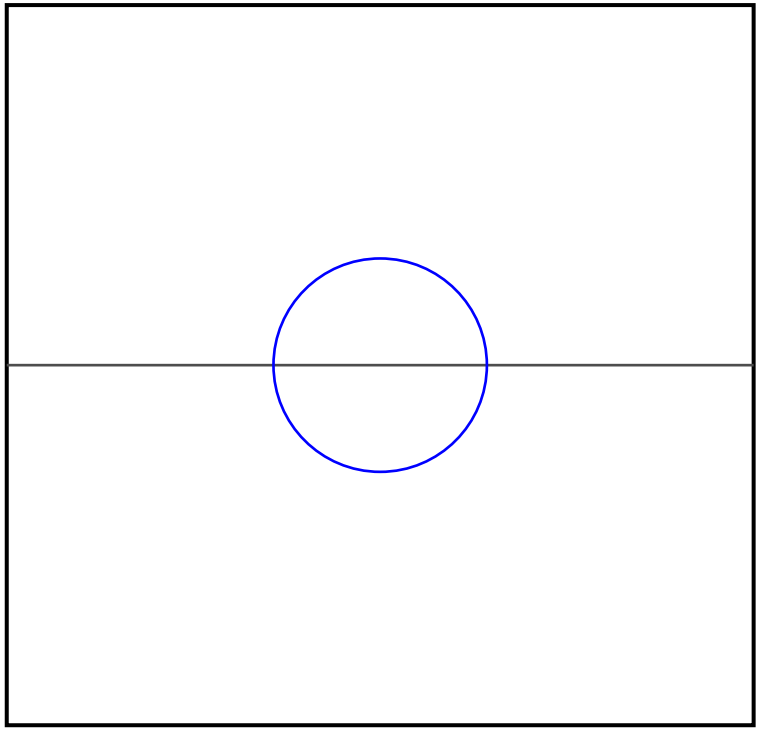
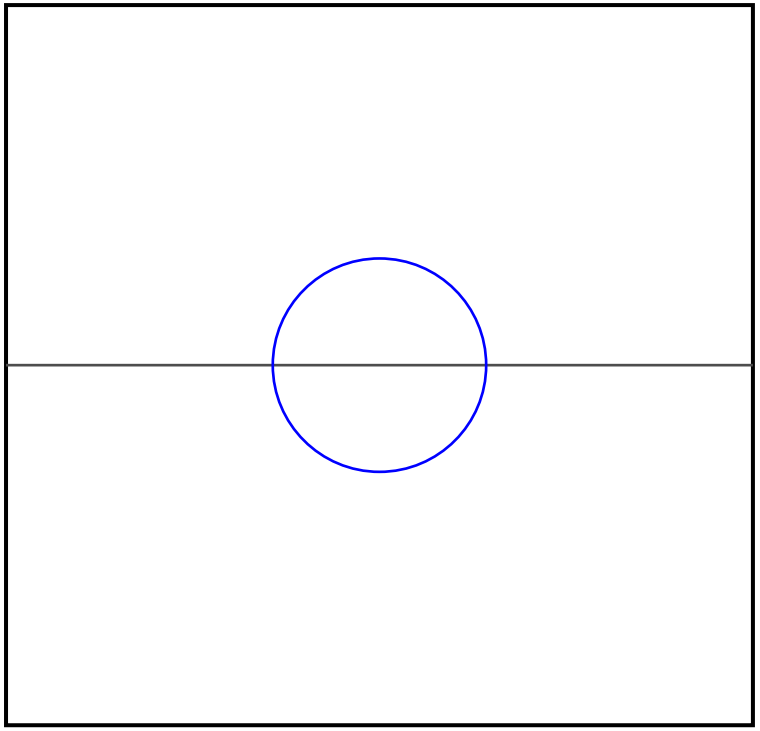
# 개선 전후 구조 비교

- 다이 어태치 접착제(에폭시계)와 세라믹 기판의 열팽창계수 차이로 고온에서 다이에 응력 발생
- 응력이 피에조 저항 브리지의 불균형을 유발하여 오프셋 변화로 나타남
- 접착제 두께 편차(±15㎛)가 클수록 드리프트가 커지는 경향 확인
- 전원 리플의 영향도 일부 있으나 기여도는 10% 미만으로 추정

- 접착제를 저탄성 실리콘계로 변경하여 다이로 전달되는 응력 저감
- 다이 하부에 응력 완충용 더미 층(폴리이미드 25㎛) 삽입
- 접착제 도포량 자동 제어로 두께 편차 ±5㎛ 이내 관리
