Relatório Comparativo Analítico

A área Higienização de Louça apresentou melhora no desempenho geral, passando de 7,5 em Julho/2026 para 7,9 em Agosto/2026. Entretanto, a variação da nota deve ser interpretada em conjunto com a recorrência das não conformidades e a efetividade dos planos de ação avaliados no período.

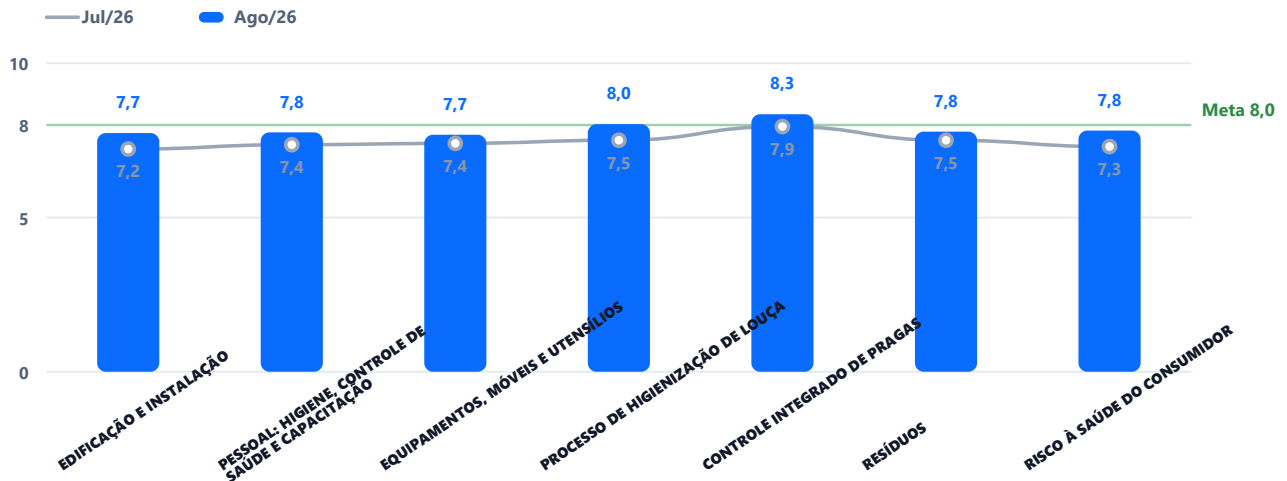
Figura 1 - Comparativo do desempenho por bloco.

As maiores evoluções ocorreram em Edificação e Instalação (+0,5), Processo de Higienização de Louça (+0,5) e Risco À Saúde do Consumidor (+0,5). Não foram observadas quedas relevantes entre os blocos avaliados. Equipamentos, Móveis e Utensílios permanece como ponto de atenção devido à presença de NC de risco alto e recorrência.
