IK-Dron Log File (2026) (Bitácora Técnica)

Contreras R. Orlando, Garcia B. Iker

[3]Department of Electronic Systems, UAA, Av. Universidad 940, Aguascalientes, 20131, Aguascalientes, México.

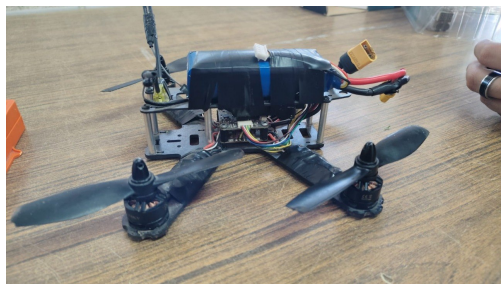
Fig. 1 Dron recibido [Marzo 13, 2026]

Primeras pruebas de vuelo, recibimos el dron tal y como se ve en la figura 1, el cual es un dron de carreras, con una estructura de fibra de carbono, motores brushless, controladora de vuelo, ESCs y una batería LiPo. El dron se encuentra en buenas condiciones, sin embargo. Se recibieron instrucciones de como utilizarlo por el docente Luis Antonio Raygoza Perez resltando los siguientes puntos

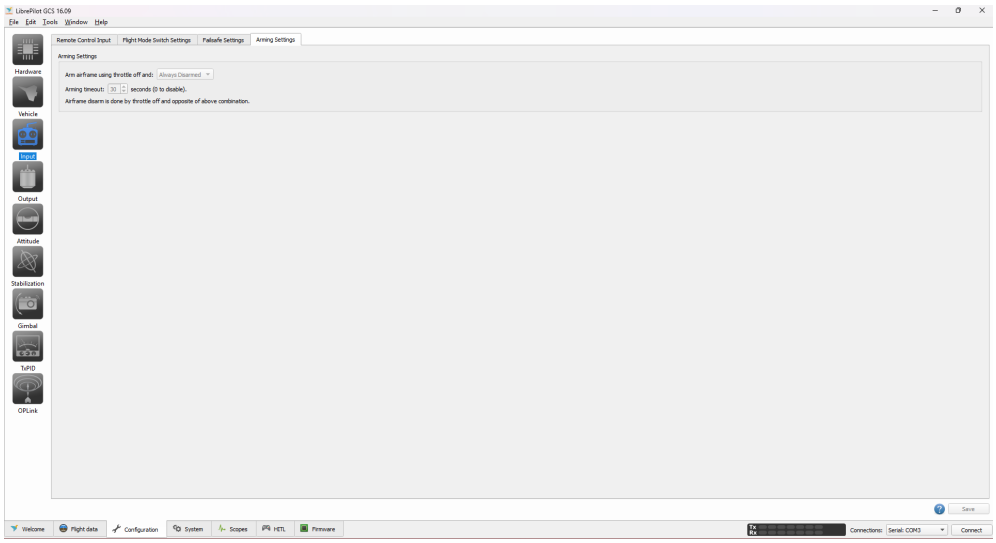
Fig. 4 Dron en estado desarmado

- Las configuraciones se deben de realizar con el dron **desarmado** es decir con la configuración en desarmado tal y como se muestra en la figura 4,
- Para que se guarde la configuración se debe conectar con la batería y cargar el dron, esto es algo que no se había hecho antes, por lo que se habían perdido las configuraciones realizadas.
- Para actualizar el firmware se debe ejecutar la secuencia anexada en II.1
- Para configurar el control se debe de realizar con el dron desarmado, para esto nosotros nos basamos en el video [2], la configuración previa realizada por la primera generación se detalla en el documento de Desarrollo

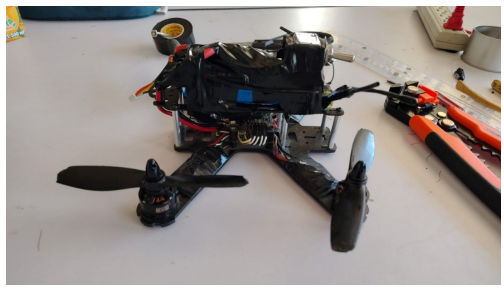
Fig. 6 Reparación de antena e integración del interruptor de encendido

Durante la soldadura del interruptor, se generó un puente de continuidad accidental con la línea de la batería, provocando un chispazo sin mayores afectaciones. Como punto de mejora, se evaluó reemplazar la cinta de aislar utilizada para sujetar la batería por un arnés de velcro o una banda elástica, facilitando su extracción y garantizando mayor firmeza.

Esta jornada se destinó a resolver los incidentes reportados en la sección 1.2. Se reparó la antena del controlador de vuelo y se instaló físicamente el interruptor de encendido para evitar el riesgo detectado en la sección 1.1. El resultado se observa en la figura 6.

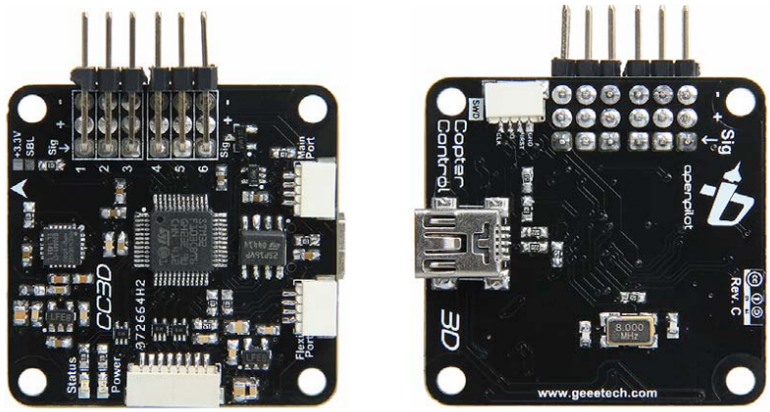
Se diagnosticó a fondo la tarjeta del dron, identificando que el componente dañado era la placa AIO (*All in One*), la cual integra el microcontrolador, los sensores y los ESCs. El circuito principal corresponde a un microcontrolador STM32F103C8T6 (visible en la figura 7).

Fig. 7 Controladora de vuelo CC3D EVO

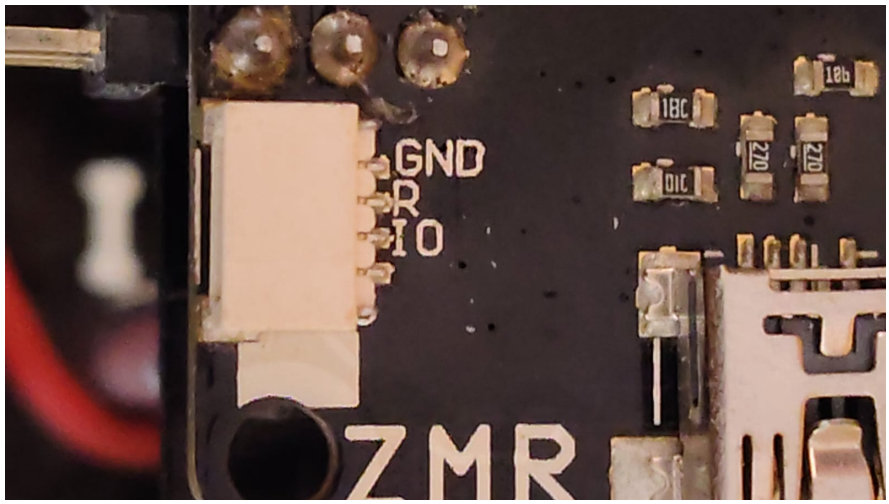
Localizamos los pines de programación SWD en la parte inferior de la placa mediante el rastreo de pistas físicas (figura 8), con el propósito de intentar un reseteo de fábrica por hardware.

Fig. 8 Conector SWD localizado en la placa

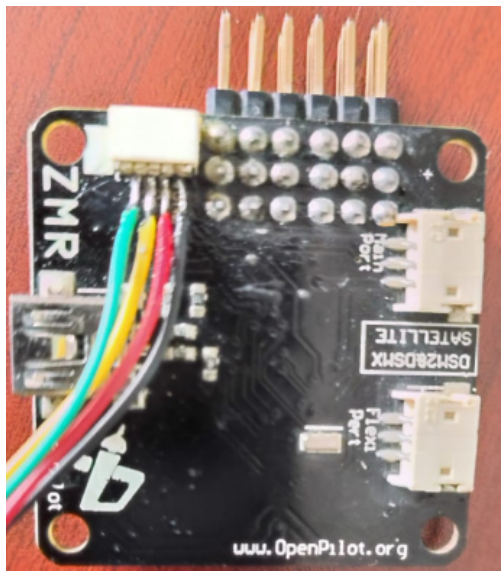
Finalmente nos decantamos por la segunda opción, por lo que se procedió a soldar cables al conector, para esto se identificaron los pines del conector, los cuales son VCC, GND, SWDIO y SWCLK, esto se hizo con la ayuda de un multímetro para identificar la continuidad entre los pines del conector y los pines del microcontrolador, esto se muestra en la figura 9. Se debe reconocer el trabajo que hizo Iker Garcia para soldar los cables al conector, ya que fue un trabajo delicado debido a que el conector es pequeño y los pines están muy juntos, por lo que se debe tener cuidado para no hacer corto entre los pines, esto se logró gracias a la paciencia y habilidad de Iker Garcia.

Fig. 9 Cables soldados al puerto SWD

Se procedió a hacer entonces un hard-reset con STM32CUBE Programmer, para esto se conectó el conector al programador, y se intentó hacer el hard-reset, sin embargo no se logró establecer la comunicación con el microcontrolador, por lo que se intentó con diferentes frecuencias de comunicación, así como diferentes configuraciones del programador, sin embargo no se logró establecer la comunicación, esto nos llevó a la conclusión de que el microcontrolador está dañado, por lo que se deberá de reemplazar la placa AIO para poder seguir avanzando en el proyecto.

La placa CC3D se quemó, y a pesar de los intentos por recuperarla y repararla (actualización de firmware, comunicación serial y *hard reset* por SWD, secciones 2.2 a 3.2) no fue posible volver a comunicarse con el microcontrolador. Por esta razón se decidió reemplazarla por una nueva controladora de vuelo, aprovechando el cambio para migrar a BetaFlight, que era uno de los objetivos planteados desde la sección 2.2. Este día se dedicó a investigar BetaFlight y las controladoras de vuelo disponibles, considerando los siguientes puntos:

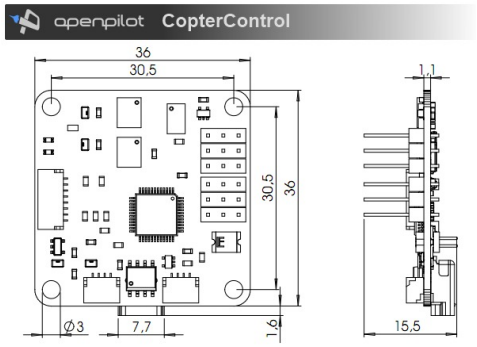
Fig. 12 Medidas CC3D Evo

En cuanto a dimensiones de la carcasa, la CC3D Evo quedaba justo (mide 36 mm, anexo imagen), entonces quedaria un poco salida de ambos lados. y en cuanto a la altura mide 35 mm esta sobrado en cuanto a alturar porque las dos placas de la Speedy Bee suman 15 mm como altura ya de ahi seria considerar las separaciones

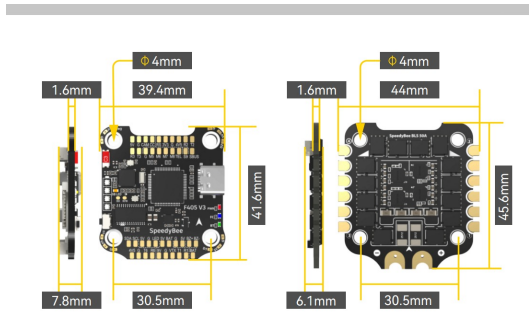
Fig. 13 Medidas SpeedyBee v4

Para asegurar completa compatibilidad se consideró el tamaño de la placa La Speedybee (la nueva) mide 40 mm (4 mm mas que la CC3D evo) mientras que **la distancia entre los agujeros es la misma** entre las dos placas, la Speedybee tiene un diametro de 4 mm (1 mm mas que la CC3D evo)

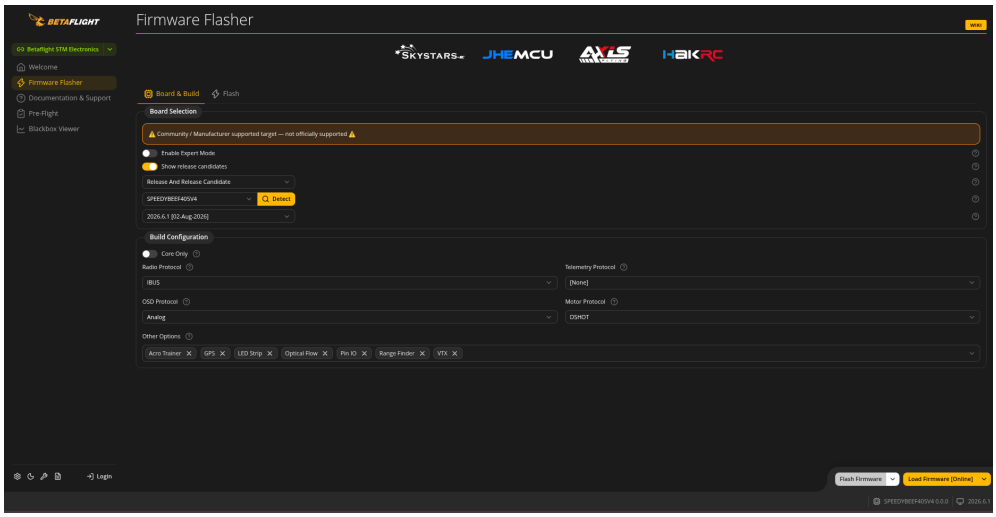
Fig. 16 Configuración del firmware en BetaFlight Configurator [Agosto 28, 2026]

Se retiró la vieja CC3D y se instaló el nuevo *stack* SpeedyBee F405 V4. Se conectó la tarjeta al configurador de BetaFlight y se actualizó el firmware a la versión 4.4.3 utilizando el *target* `SPEEDYBEEF405V4` (figuras 16 y 17).

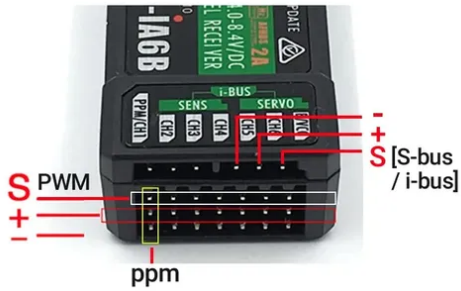
Fig. 18 Transmisor FS-iA6B

Se soldaron los componentes de alimentación y señal para integrar la SpeedyBee. Se identificó el receptor modelo **FS-iA6B**, el cual soporta los protocolos PPM (transmisión canal por canal con mayor cableado) e I-BUS (comunicación serial por un solo hilo). Se optó por utilizar I-BUS para la comunicación con la controladora.

La soldadura de los pines de alimentación en los pads de gran grosor del ESC presentó dificultad debido a que el disipador interno disipaba rápidamente el calor del cautín. El Dr. Raygoza sugirió el uso de una pistola de calor para facilitar la transferencia térmica en futuras ocasiones.

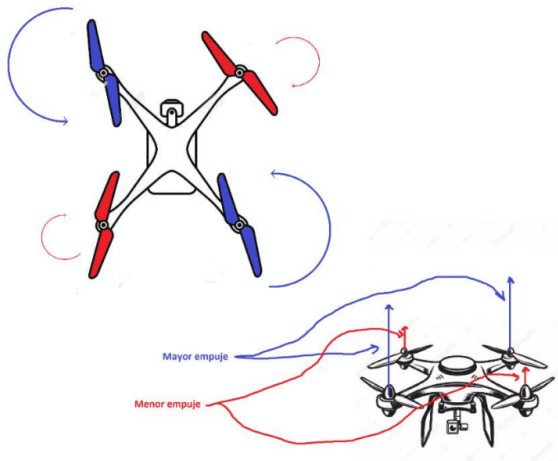
Fig. 19 Orden de los motores

El síntoma reportado era que el dron se armaba, daba un pequeño brinco y se apagaba. Se identificó que este comportamiento corresponde a la protección *Runaway Takeoff Prevention* de BetaFlight, la cual desarma el dron cuando detecta que el lazo PID se satura justo después del despegue. Esta protección se activa cuando el dron no sube derecho, es decir, cuando hay un error en el orden de los motores, en el sentido de giro o en la colocación de las hélices.

Se encontró que los motores habían sido invertidos a propósito, ya que en la configuración correcta el dron no levantaba. La causa real era que las hélices estaban colocadas al revés (empujaban el aire hacia arriba); al invertir los motores el dron sí levantaba, pero el torque de yaw quedaba al contrario de lo que espera BetaFlight, provocando que la corrección de yaw empeorara el giro y se activara la protección. La solución fue intercambiar las hélices y regresar los motores a su sentido correcto para *props out*:

Motor	Posición	Sentido
M1	Trasero derecho	Antihorario
M2	Delantero derecho	Horario
M3	Trasero izquierdo	Horario
M4	Delantero izquierdo	Antihorario

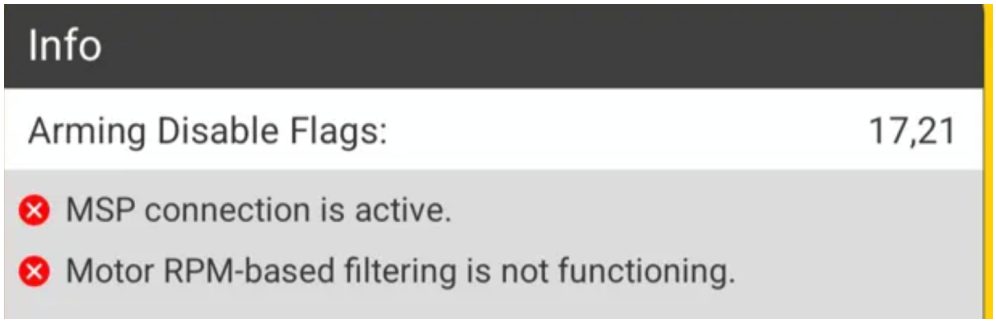
Se probaron configuraciones recomendadas por la comunidad. Al activar el DShot bidireccional (`dshot_bidir = ON`) sin contar con telemetría de RPM activa en los ESC, el sistema arrojó un error de filtro RPM (figura 20), por lo que se restablecieron los valores predeterminados.

Fig. 20 Alerta de filtro RPM por ausencia de telemetría

Esta se debía a que se había activado el DShot bidireccional (`dshot_bidir = ON`) junto con un preset de filtros que asumen el filtro RPM activo, pero los ESC no estaban enviando telemetría de RPM, entonces se decidió regresar a las configuraciones por default. (Es otro tunning que sale como sugerido)
