200	PARIDAD
201	MISSING_TOPPOS

Error de elevación

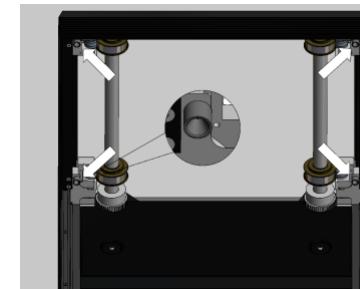
Para R5 Falta referencia para la posición superior.

Pomo superior dañado / faltante.

Puede ser causado por un mal funcionamiento en los sensores superiores.

Asegúrese de que todos los mandos AS-35027 - Top estén en sus posiciones correctas y que no están dañados ni faltan.

Pruebe los sensores de agarre. Utilice el modo de prueba de pinza AS-30141 - procedimiento.

Si algún sensor tiene un fallo (en este número se trata de los botones superiores), Reemplace AS-35002 Tira sensorhouse LF - RR o reemplace AS-35003 Sensor de tira RF - LR.
