Error de elevación

Para R5

Lift, el freno no se acopla.

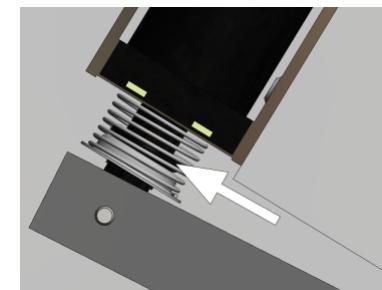
Mal funcionamiento en el freno de elevación.

Compruebe también si el gancho tiene la forma adecuada: diente en gancho Debe ser afilada, no redondeada.

Compruebe el estado del anillo de goma (colocado en el eje de freno, dentro del primavera)

Reemplace el conjunto de freno AS-35024 si es necesario.

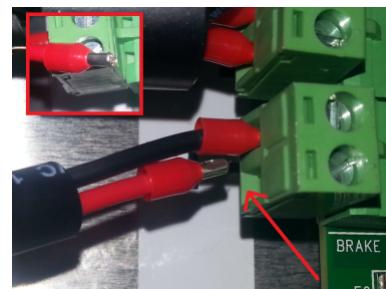
Conexión suelta entre el freno de elevación y la placa de la CPU del robot.

Compruebe la conexión del cable entre el freno de elevación y la placa de la CPU.

Arreglar las conexiones.

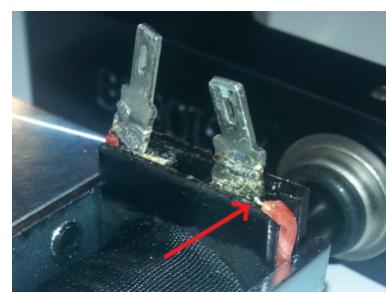
Placa de conexión rota / casi rota en el imán de freno.

El cable que está soldado a la placa del conector en el imán de freno es Rotos / casi rotos.
