Error de elevación

Explicación

El freno de elevación debería estar apagado, pero no lo está.

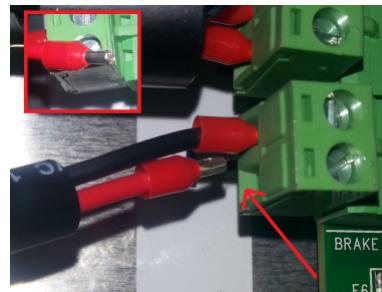
Conexión suelta entre el freno de elevación y la placa de la CPU

Compruebe la conexión entre el freno de elevación y la placa de la CPU. Arreglar las conexiones.

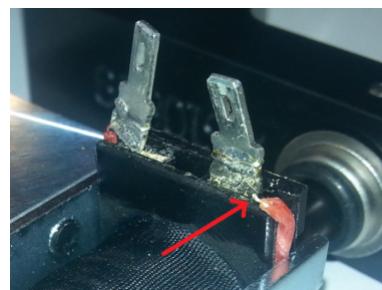
Placa de conexión rota / casi rota en el imán de freno.

El cable que está soldado a la placa del conector en el imán de freno es Rotos / casi rotos.

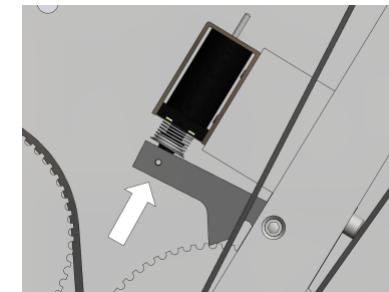
Mal funcionamiento en el freno de elevación.

Retire la sábana delantera. Establezca el modo de robot en SIN CONEXIÓN. Intente levantar hacia abajo y hacia arriba la Pinza: solo un poco para probar el freno Lift. Compruebe si funciona sin problemas, sin atascos en el gancho.

Pruebe el freno también manualmente. Levante la pinza tenerlo en el suelo (no colgarlo de bandas de acero). Apague el robot. Utilice su mano: presione y suelte el gatillo de plástico en el freno de elevación. Compruebe si funciona suavemente, sin atascos.

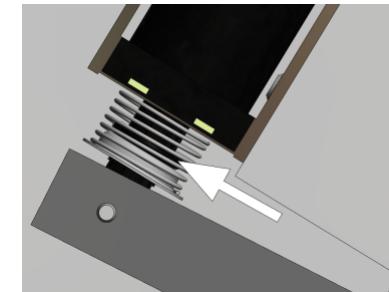
Compruebe también si el gancho tiene la forma adecuada: el diente del gancho debe estar afilado, no redondeado.

Compruebe el estado del anillo de goma (colocado en el eje de freno, dentro del primavera).

Reemplace el conjunto de freno AS-35024 si es necesario.
