ORDEN DE SERVICIO TÉCNICO ANDOVER

IDENTIFICACIÓN DEL CLIENTE					
Cliente	SERVICIOS PROFESIONALES PETER SWUAN LTDA				
Dirección	CAMINO EL ALBA #8760, LAS CONDES				
Contacto					
Correo					
IDENTIFICACIÓN DEL EQUIPAMIENTO					
Equipo	Ventilador Mecanico				
Marca	Philips Respironics				
Modelo	Trilogy 100				
Serie	TV116062358				
IDENTIFICACIÓN DE SISTEMA					
OT - ACT	121516	Н Нс	mbre	3 Horas	
Cobertura	Contrato	H ini	cio	12:00	
Tipo de asistencia	FCO	H te	rmino	15:00	
Fecha	22-03-2024	O.C(Opcional)			
IDENTIFICACIÓN DE LA ATENCIÓN					
Ingeniero	Ignacio Gamboa				
FALLA REPORTADA POR CLIENTE					
Otros					
Otros					
DETECCIÓN DE PROBLEMATICA					
FALLA IDENTIFICADA	CAUSA		SOLUCION		
Disco duro con falla	Problema en tarjetas electronicas		Reemplaz	Reemplazo de repuesto	
Otros:	Otros:		Otros:		
OBSERVACION GENERAL

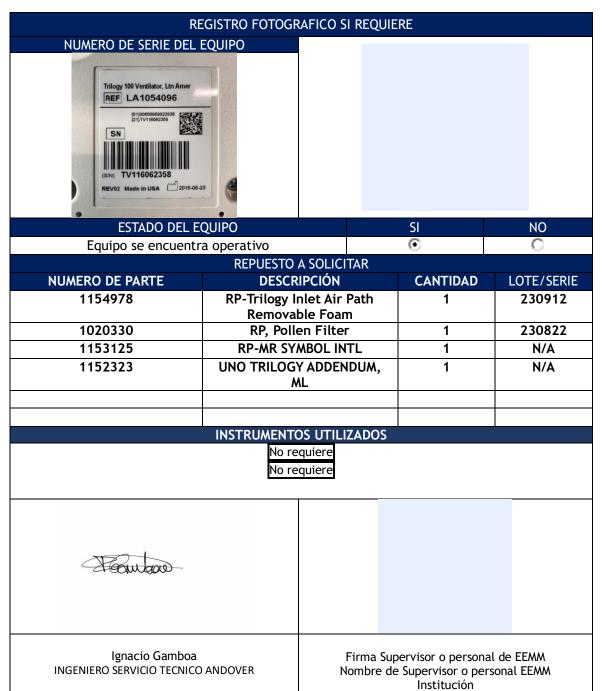
Equipo ingresa a laboratorio para aplicación de FCO correspondiente, se realiza inspección visual del equipo sin encontrar desperfectos. Se obtienen registros del equipo donde podemos encontrar:

- Horas de funcionamiento:19399,7
- Horas de turbina: 19399,7/30000
 - Versión de SW: 14.2.02

Se realiza actualización de SW a la mas reciente, y se aplica calibración del equipo ante fallas en pruebas de funcionamiento. Equipo pasa test posteriores sin problemas quedando disponible.
