# ORDEN DE SERVICIO TÉCNICO ANDOVER

IDENTIFICACIÓN DEL CLIENTE					
Cliente	SERVICIO DE SALUD CONCEPCION				
Dirección	SAN MARTIN n° 1580, CONCEPCION				
Contacto	JORGE FIGUEROA				
Correo	jfigueroa@ssconcepcion.cl				
IDENTIFICACIÓN DEL EQUIPAMIENTO					
Equipo	Ventilador Mecanico				
Marca	Philips Respironics				
Modelo	Trilogy 100				
Serie	TV112010957				
IDENTIFICACIÓN DE SISTEMA					
OT - ACT	121764	H Hombre		3 Horas	
Cobertura	Contrato			11:30	
Tipo de asistencia	FC0			15:30	
Fecha	28-03-2024	O.C(Opcional)			
IDENTIFICACIÓN DE LA ATENCIÓN					
Ingeniero	Ignacio Gamboa				
FALLA REPORTADA POR CLIENTE					
Otros					
Otros					
DETECCIÓN DE PROBLEMATICA					
FALLA IDENTIFICADA	CAUSA		SOLUCION		
Disco duro con falla	Problema en tarjetas electronicas		Reemplazo de repuesto		
Otros:	Otros:		Otros:		
ORSERVACION GENERAL

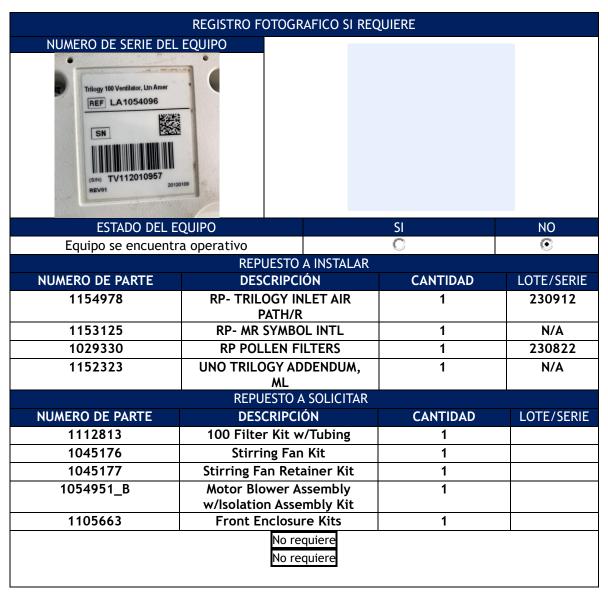
Equipo hace ingreso a laboratorio para aplicación de FCO, al igual que el equipo con numero serial TV112010986 presenta marcas en su mica, indicando un problema en ella. Se realizan cambios de piezas involucradas en el proceso, se aplican pruebas donde presenta fallas, donde al realizarse una inspección interna no presenta conexión entre el porting block y la tarjeta de sensores la cual se normaliza, de igual forma no presenta filtro de micrones.

Realizada la normalización se aplican pruebas de funcionamiento, pasando satisfactoriamente las pruebas. Por otro lado, el equipo presenta los siguientes datos:

- Horas de funcionamiento: 1327,3 horas
- Horas de funcionamiento Rubina: 38268,2/30000 horas de funcionamiento requiriendo un cambio de esta.
- Versión de software 14.2.02, actualiza a la versión 14.2.05
