ORDEN DE SERVICIO TÉCNICO ANDOVER

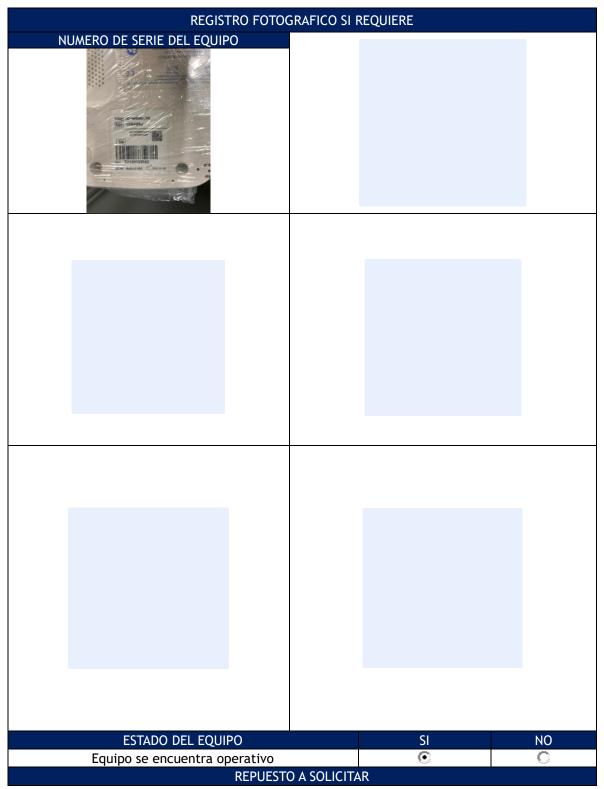
Equipo ingresa a laboratorio, se realiza inspección visual sin encontrar desperfectos en su estructura, se obtiene registro del equipo sin encontrar alarmas de servicio, se obtiene las horas de funcionamiento, ambas son 3554,6 horas. Se aplica FCO y pruebas, obteniendo resultados satisfactorios, equipo queda disponible.
