## ORDEN DE SERVICIO TÉCNICO ANDOVER

IDENTIFICACIÓN DEL CLIENTE							
Cliente	SERVICIOS PROFESIONALES PETER SWUAN LTDA						
Dirección	CAMINO EL ALBA #8760, LAS CONDES						
Contacto							
Correo							
IDENTIFICACIÓN DEL EQUIPAMIENTO							
Equipo	VENTILADOR TRILOGY 100						
Marca	PHILIPS RESPIRONICS						
Modelo	LA1054096						
Serie	TV117060619						
Software		Hardware					
IDENTIFICACIÓN DE SISTEMA							
OT - ACT	118705	H Hombre		3 Horas			
Cobertura	Contrato	H inicio		08:30			
Tipo de	FCO	H termino		11:30			
asistencia							
Fecha	17-01-2024	O.C(Opcional)					
IDENTIFICACIÓN DE LA ATENCIÓN							
Ingeniero	Ignacio Gamboa Alvarado						
FALLA REPORTADA POR CLIENTE							
Otros							
Otros							
DETECCIÓN DE PROBLEMATICA							
FALLA IDENTIFICADA	CAUSA		SOLUCION				
Problemas en medicion de parametros	Problema en tarjetas electronicas		Calibracion de servicio				
Otros:	Otros:		Otros:

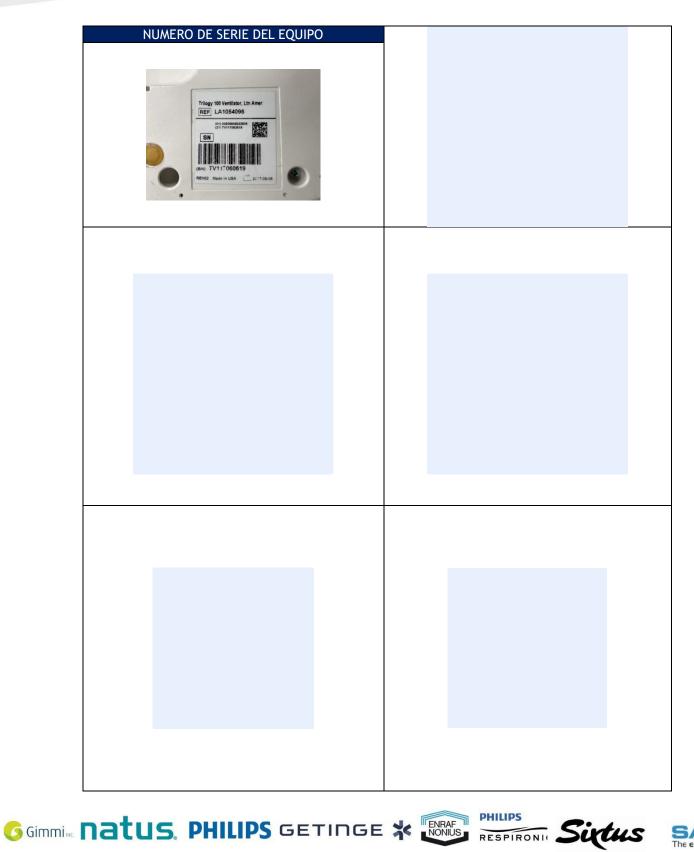
Se realiza FCO correspondientes y se realizaron pruebas de funcionamiento, donde el equipo falla en la interpretación de flujos positivos. Por otro lado, la turbina se encuentra en sobretiempo por lo tanto requiere cambio de esta. Queda pendiente de diagnóstico.
