## ORDEN DE SERVICIO TÉCNICO ANDOVER

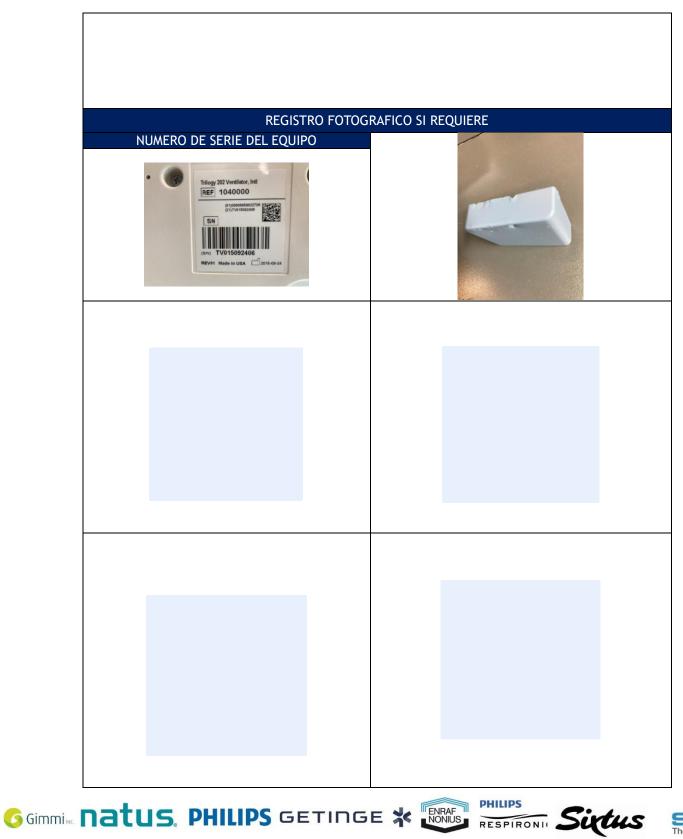
Se realiza inspección visual, encontrando abolladuras en pieza removible, se reporta falla 344 en el equipo por lo cual se aplica procedimiento de calibración. El proceso no surte efecto en solución del problema, por lo tanto, se realizan pruebas de calibración de OBM con otro equipo sin tener resultados satisfactorios, por lo tanto es requerido su cuambio.

EST	ADO DEL EQUIPO		SI	NO		
Equipo s	e encuentra operativo		•	0		
REPUESTO A SOLICITAR						
NUMERO DE PARTE	DESCRIPCIÓN		CANTIDAD	LOTE/SERIE		
1054869	Oxygen Blender Whisper Cap Kit		1			
1117283B	Oxygen Blender PCA Kit		1			
INSTRUMENTOS UTILIZADOS						
No requiere No requiere						
Loompoo						
Ignacio Gamboa Alvarado INGENIERO SERVICIO TECNICO ANDOVER		Firma Supervisor o personal de EEMM Nombre de Supervisor o personal EEMM Institución
