ORDEN DE SERVICIO TÉCNICO ANDOVER

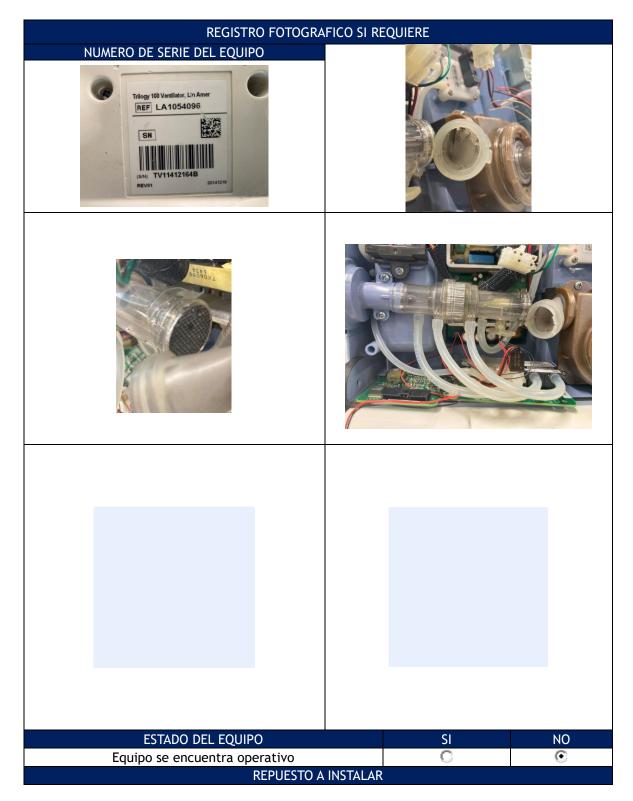
Se realiza FCO correspondientes, se actualiza versión del firmware y se realizaron pruebas de funcionamiento, donde el equipo presenta fallos en la interpretación de datos de flujos de aire, se realiza limpieza interna sin cambios en los resultados de las pruebas. El equipo se encuentra inoperativo a espera de diagnostico.
