ORDEN DE SERVICIO TÉCNICO ANDOVER

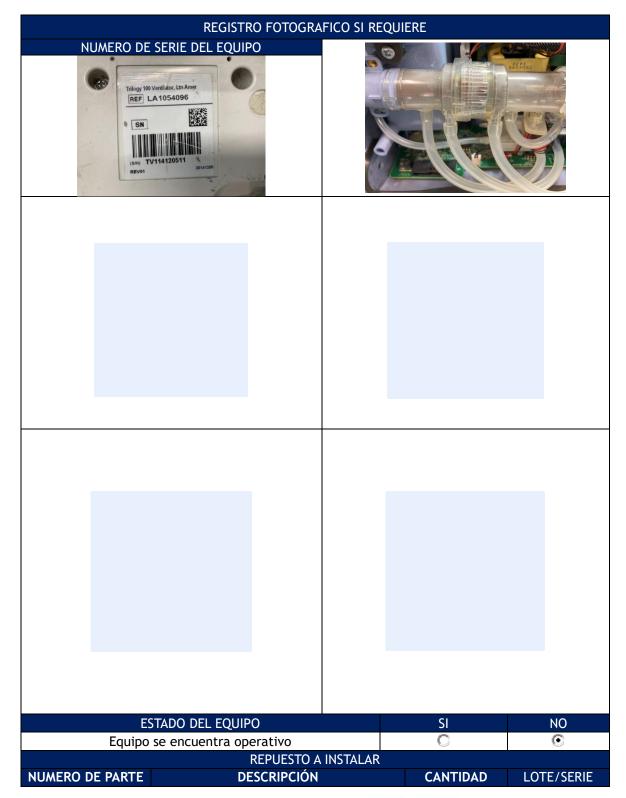
Se realiza FCO correspondientes, y se realizaron pruebas de funcionamiento. Donde el equipo presenta fallos en la interpretación de datos de flujos de aire, la turbina se encuentra en periodo de cambio, encuentran partículas de espuma en conductos de sensor de flujo, y el sensor de flujo se encuentra obstruida por presencia de suciedad y particulas.

RP- TRILOGY INLET AIR	PATH/R	1	230912			
	RP- MR SYMBOL INTL		1	230921			
	RP POLLEN FILTERS		1	230822			
	UNO TRILOGY ADDENDUM, ML		1	88016			
REPUESTO A SOLICITAR							
NUMERO DE PARTE	DESCRIPCIÓN		CANTIDAD	LOTE/SERIE			
1045150	Trilogy Flow Sensor Kits		1				
1045152B	Trilogy 100 Sensor Board Assembly Kit		1				
1054951_B	Motor Blower Assembly w/Isolation		1				
	Assembly Kit						
1045154	Transition Tube Kit		1				
1045172	Trilogy 100 Tubing Kit		1				
INSTRUMENTOS UTILIZADOS							
No requiere							
Tomboo							
Ignacio Gamboa Alvarado INGENIERO SERVICIO TECNICO ANDOVER		Firma Supervisor o personal de EEMM Nombre de Supervisor o personal EEMM Institución
