## ORDEN DE SERVICIO TÉCNICO ANDOVER

IDENTIFICACIÓN DEL CLIENTE							
Cliente	HOSPITAL REGIONAL VICTOR RIOS RUIZ						
Dirección	AVDA. RICARDO VICUÑA Nº 14, LOS ÁNGELES						
Contacto	,						
Correo	felipe.mendez@ssb	iobio.cl lilian.sc	oto@ssbiobio.cl				
	angela.diaz@ssbiobio.cl miguel.valdebenito@ssbiobio.cl						
IDENTIFICACIÓN DEL EQUIPAMIENTO							
Equipo	VENTILADOR						
Marca	PHILLIPS RESPIRONICS						
Modelo	TRILOGY 202 <sup>-</sup>						
Serie	TV014061613						
Software	14.2.05	Hardware					
IDENTIFICACIÓN DE SISTEMA							
OT - ACT	119469	H Hombre		3 Horas			
Cobertura	Contrato	H inicio		12:00			
Tipo de asistencia	Reparacion	H termino		15:00			
	en						
	laboratorio						
Fecha	12-02-2024	O.C(Opcional)					
IDENTIFICACIÓN DE LA ATENCIÓN							
Ingeniero	Ignacio Gamboa Alvarado						
FALLA REPORTADA POR CLIENTE							
No muestra parametro en pantalla							
Otros							
DETECCIÓN DE PROBLEMATICA							
FALLA IDENTIFICADA	CAUSA		SOLUCION

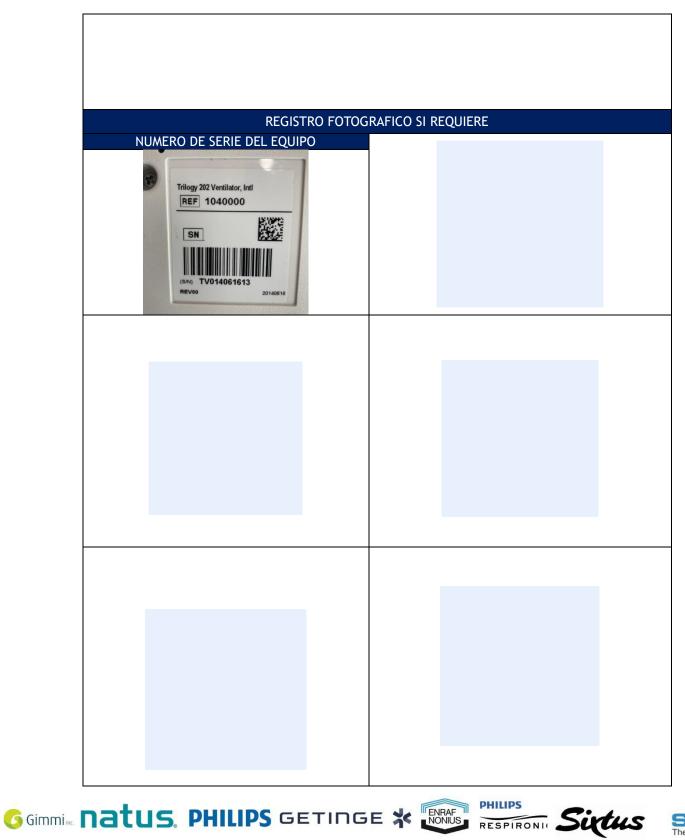
Equipo ingresa a laboratorio para reparación, se realiza cambio de tarjeta OBM debido a problemas con dicha tarjeta, se realiza calibración de equipo y OBM con resultados satisfactorios, se realiza prueba de seguridad eléctrica sin presentar problemas y se realiza mediciones de FiO<sub>2</sub> mostrando resultados esperados, equipo queda operativo. Se adjuntan resultados de las pruebas.

Valor	Valor medido		
FiO <sub>2</sub> 21% (21-24)	21,5%		
FiO <sub>2</sub> 40% (37-43)	40,1%		
FiO <sub>2</sub> 60% (55-65)	60,8%		
FiO <sub>2</sub> 80% (75-85)	82,1%		
FiO <sub>2</sub> 100% (95-100)	100%

ESTADO DEL EQUIPO			SI	NO		
Equipo s		©	C			
REPUESTO A INSTALAR						
NUMERO DE PARTE 1117283B	DESCRIPCIÓN		CANTIDAD	LOTE/SERIE		
111/2838	Oxygen Blender PCA Kit		1	L220615043		
INSTRUMENTOS UTILIZADOS						
Analizador de Seguridad Eléctrica-   Fluke   ESA-612   6034120   Proxima calibracion 01/06/2024 Medidor de Flujos   TSI   4081   40811638001   Proxima calibracion 16/05/2024						
Tom	9019					
•	mboa Alvarado SIO TECNICO ANDOVER	Firma Supervisor o personal de EEMM Nombre de Supervisor o personal EEMM Institución
