SUIVI DES INSPECTIONS

Collecteurs d'assainissement publics

Date : 18 décembre 2025

Périmètre : Collecteurs propriété commune de Bussigny

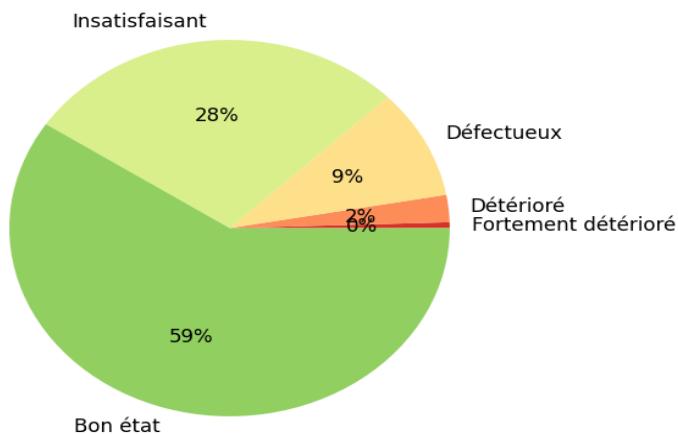
Repartition par état (km)

Classification selon la norme VSA. L'état 0 est le plus dégradé (remplacement urgent), l'état 4 correspond à un bon état général.

Etat	Nb collecteurs	Lineaire (km)
0 - Fortement détérioré	12	0.18
1 - Détérioré	41	0.82
2 - Défectueux	121	3.32
3 - Insatisfaisant	444	10.03
4 - Bon état	835	20.92

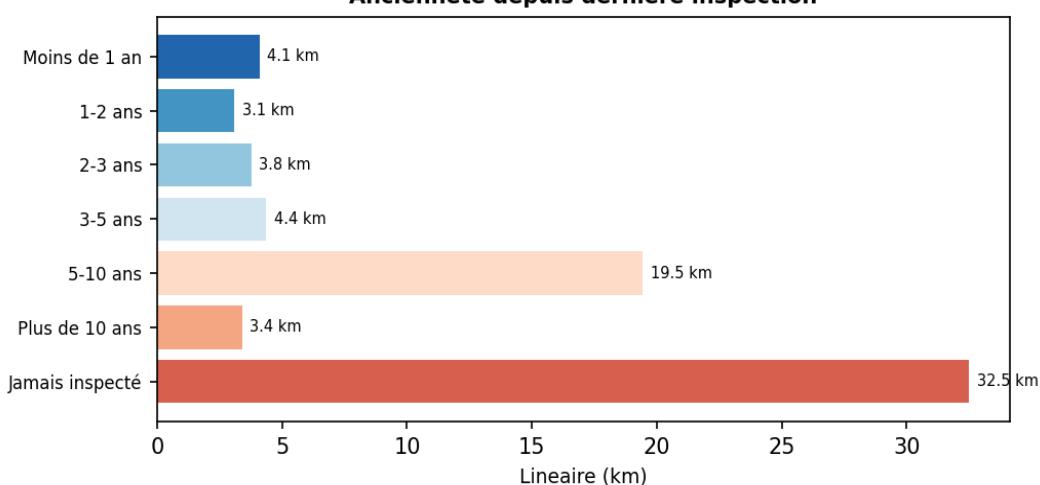
Ancienneté depuis dernière inspection

Repartition des collecteurs selon le temps écoulé depuis leur dernière inspection. Permet d'identifier les tronçons à prioriser pour une nouvelle campagne.

Ancienneté	Nb collecteurs	Lineaire (km)
Moins de 1 an	238	4.10
1-2 ans	204	3.09

2-3 ans	96	3.77
3-5 ans	188	4.37
5-10 ans	701	19.45
Plus de 10 ans	94	3.41
Jamais inspecté	1688	32.52
