RAPPORT STATISTIQUE

Suivi des inspections - Collecteurs publics

Date : 18 decembre 2025

Perimetre : Reseau d'assainissement communal

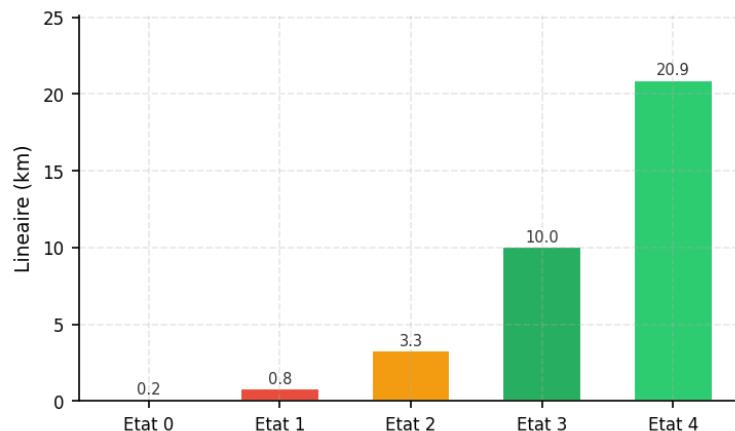
2. Etat des collecteurs

Classification VSA : 0 = degrade (intervention urgente), 4 = bon etat.

Code	Etat	km	%
0	Fortement détérioré	0.2	0%
1	Détérioré	0.8	2%
2	Défectueux	3.3	9%
3	Insatisfaisant	10.0	28%
4	Bon état	20.9	59%

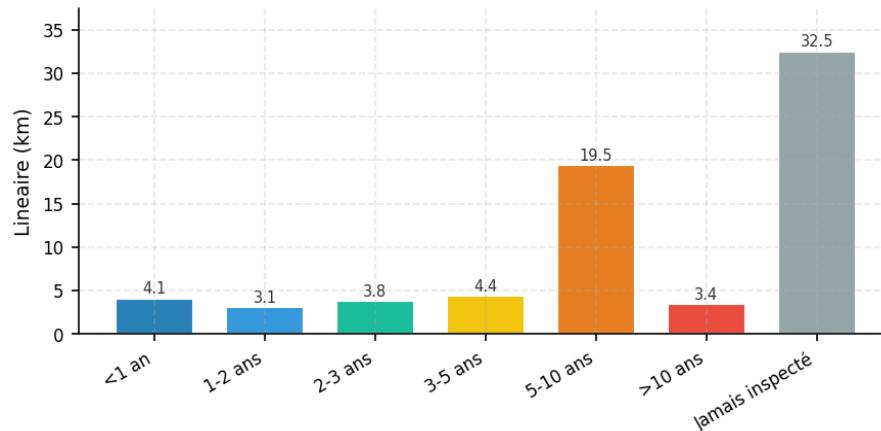
3. Anciennete des inspections

Temps ecoule depuis la derniere inspection. Permet d'identifier les secteurs a reinspecter en priorite.

Anciennete	Troncons	km
Moins de 1 an	238	4.1
1-2 ans	204	3.1
2-3 ans	96	3.8
3-5 ans	188	4.4
5-10 ans	701	19.5
Plus de 10 ans	94	3.4
Jamais inspecté	1688	32.5
