RELATÓRIO DE ENSAIO NÃO DESTRUTIVO
NDT REPORT
ULTRASSOM PHASED ARRAY
PHASED ARRAY ULTRASONIC TEST

RELATÓRIO: Report:	PA-CS-PALM-05-26	REVISÃO: Revision:	0	PÁGINA: Page:	01/02	PROGRAMAÇÃO: Programing:	-
DATA DE INSPEÇÃO: Inspection Date:	26/06/2026

CLIENTE: Client:	PROJETO: Project:	Unidade: Unit:
RAIZEN ENERGIA S.A	E2G - MONTAGEM ELETROMECÂNICA	GASA - ANDRADINA - SP

DESCRIÇÃO: Description:	EQUIPAMENTO: Equipment:	TAG: Tag:	DOCUMENTO DE REF: Reference document.	REVISÃO Review	FLUIDO: Fluid.
INSPEÇÃO SOLDAS DE TOPO	-	V22-4-PT-076-CS5-IQ	CONFORME ISOMÉTRICO	-	-

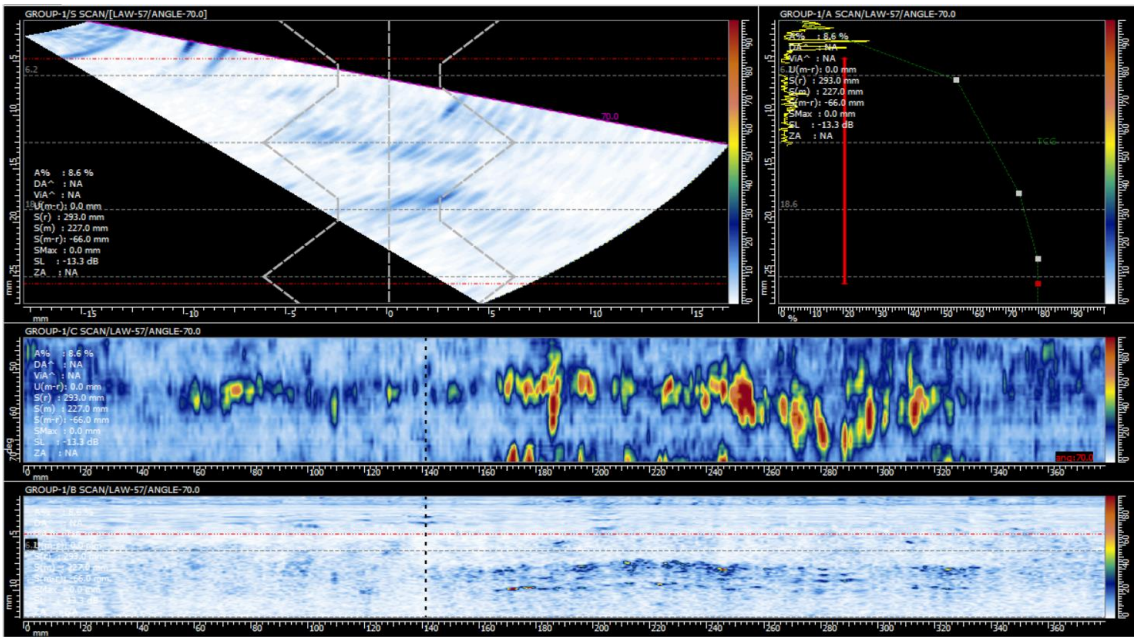
SPOOL-006 JUNTA-026NR

ISOMÉTRICO/DESENHO isometric	JUNTA Joint	SPOOL Spool	DIAMETRO Diameter	DESC.N° Desc.n°	LOCAL Place	COMP. Length	PROF. Depth	SUPERFÍCIE Surface	TIPO DEFEITO Defect Type	AMPLIT. % Amplit. %	SOLDADOR Welder Raiz	SOLDADOR Welder Enc./Acab.	LAUDO Result
V22-4-PT-076-CS5-IQ	026NR	006	4"	-	-	-	-	-	-	-	CIS-078	CIS-078	A
