UNIVERSIDAD DE SAN CARLOS DE GUATEMALA
CENTRO UNIVERSITARIO DE OCCIDENTE
DEPARTAMENTO DE ESTUDIOS DE POSTGRADOS
“MAESTRIA EN INGENIERIA ESTRUCTURAL Y SISMORRESISTENTE ”
READECUACIÓN Y REHABILITACIÓN ESTRUCTURAL
ING. DANIEL ANTONIO QUINTANA ARCHILA

“RECONOCIMIENTO ”
DE
“DAÑOS”

ESTUDIANTE:
MARLON IVAN CARRETO RIVERA **201230088**

FECHA **24 DE OCTUBRE 2026**

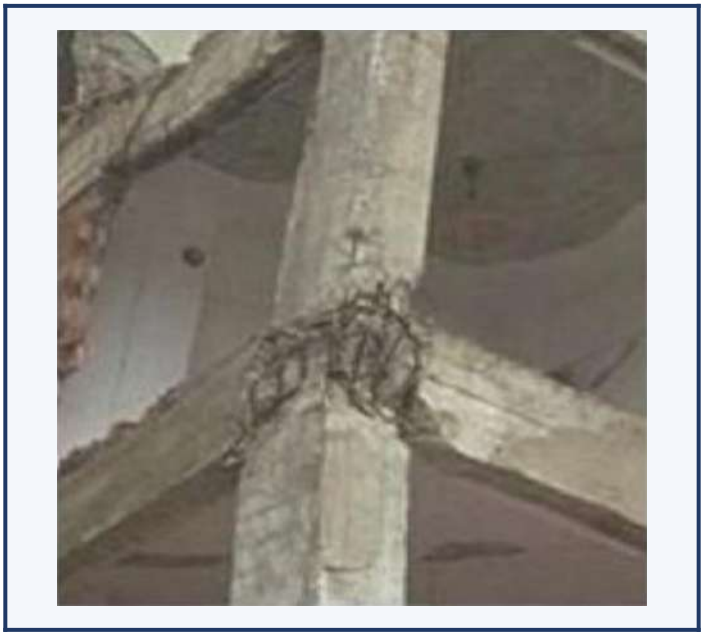
FOTOGRAFÍA N.° 11

Fotografía 11. *Nudo viga-columna.*

Parámetro	Clasificación	Descripción
Patrón de grietas	Cortante y flexocompresión en el nudo	La falla se concentra donde se conectan la columna y las vigas. Se aprecia pérdida de concreto alrededor de la unión, una zona donde se transmiten fuerzas importantes durante un movimiento lateral.
Severidad del daño	**Grado IV–V, por confirmar**	Existe destrucción localizada del recubrimiento y exposición del refuerzo en el encuentro estructural. Al ser un detalle cercano, no se puede saber por sí solo cuánto ha perdido el sistema completo de su capacidad resistente.
Elemento estructural	Nudo viga-columna	Esta unión permite transferir los esfuerzos entre elementos verticales y horizontales. Si se deteriora, la rigidez y la continuidad del marco pueden disminuir de manera importante.
Detallado estructural	Revisar estribos y anclajes	Se distingue una zona de acero expuesto y concreto fragmentado alrededor del nudo. Es necesario comprobar el confinamiento transversal y el anclaje de las barras; la imagen no permite medir su separación.

La imagen muestra una conexión viga-columna muy deteriorada, compatible con esfuerzos de cortante y flexocompresión. La clasificación IV–V es visual y debe verificarse. Antes de definir una reparación debe revisarse todo el pórtico al que pertenece.

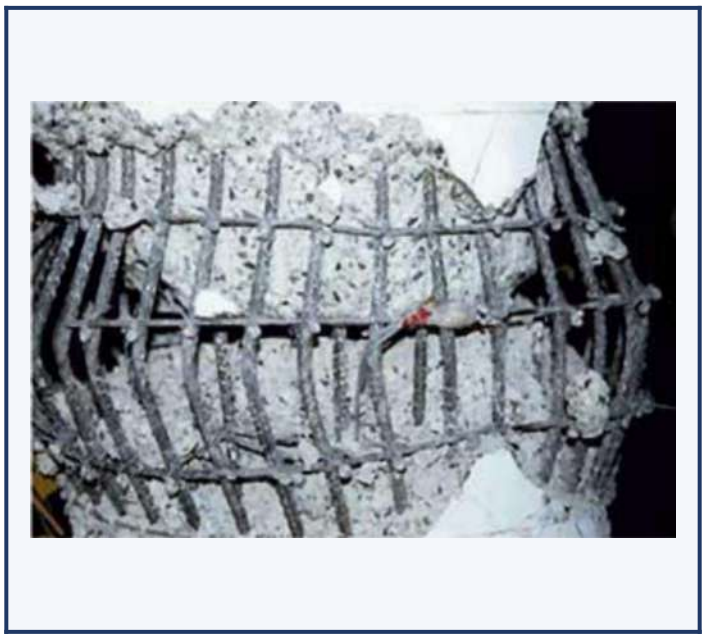
FOTOGRAFÍA N.° 18

Fotografía 18. *Elemento de concreto reforzado, probablemente columna.*

Parámetro	Clasificación	Descripción
Patrón de grietas	Compresión con flexión y posible cortante	El concreto de una zona extensa se encuentra desprendido y deja a la vista una jaula de refuerzo fuertemente deformada. La condición podría asociarse a altas compresiones acompañadas de flexión y esfuerzos cortantes.
Severidad del daño	**Grado V, estimado**	Existe destrucción importante del concreto alrededor del acero y deformación clara del refuerzo transversal o longitudinal. La sección ya no conserva visualmente su configuración original.
Elemento estructural	Elemento de concreto reforzado, probablemente columna	Se observa una armadura longitudinal y transversal propia de un elemento principal. El encuadre no permite confirmar con absoluta certeza su posición en el edificio.
Detallado estructural	Confinamiento muy comprometido	Se aprecia un conjunto de barras y estribos descubiertos, varios aparentemente desplazados. Se requiere revisar anclajes, separación de estribos y condición de las barras sin atribuir una causa única.

La armadura expuesta y deformada indica un daño crítico de un elemento principal. Se estima grado V, aunque debe confirmarse cuál es el elemento y su función exacta. Es imprescindible una evaluación antes de proponer cualquier reparación.

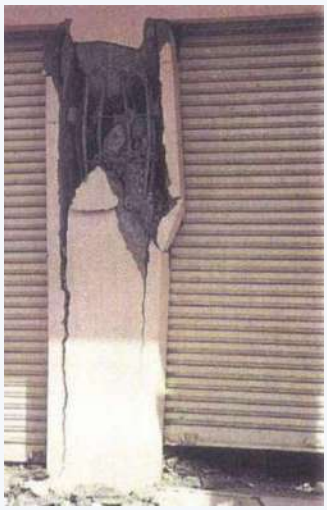
FOTOGRAFÍA N.º 40

Fotografía 40. *Columna de concreto armado junto a cerramiento.*

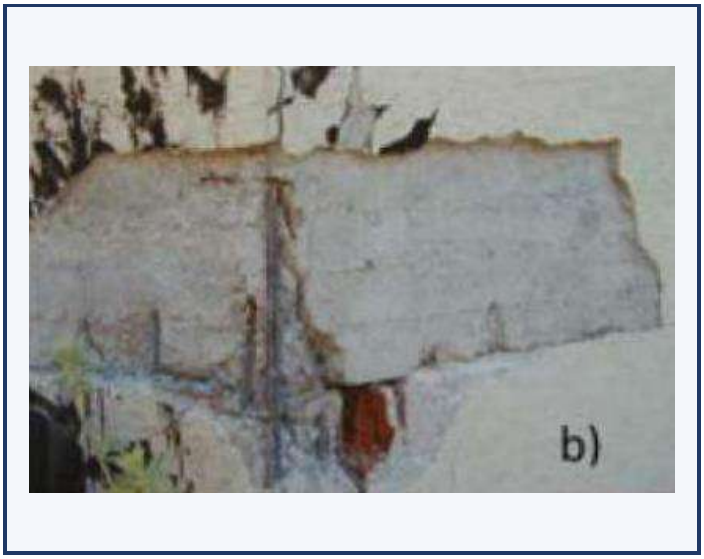
FOTOGRAFÍA N.º 45

Fotografía 45. *Viga o franja estructural de concreto.*

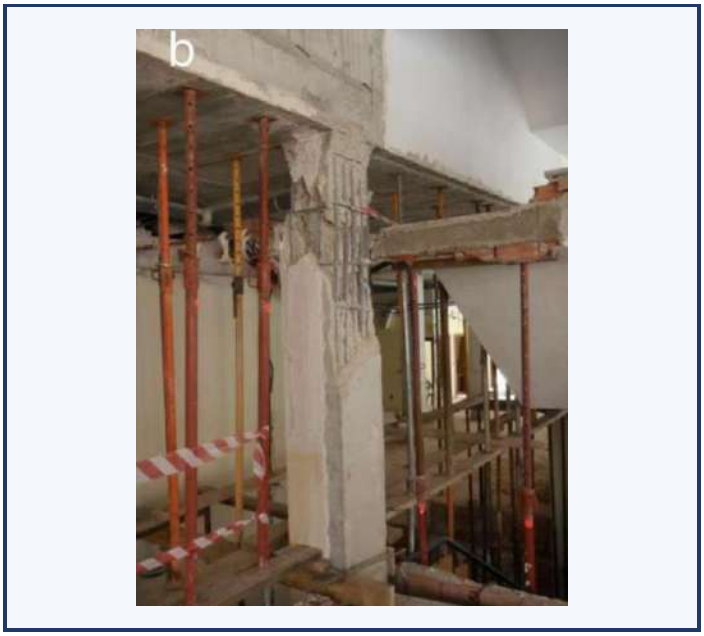
FOTOGRAFÍA N.º 51

Fotografía 51. *Columna y unión con viga.*

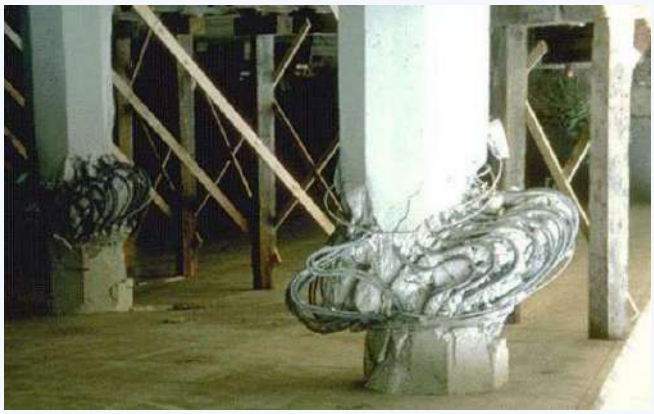
FOTOGRAFÍA N.º 56

Fotografía 56. *Elemento estructural y acero desprendido por identificar.*

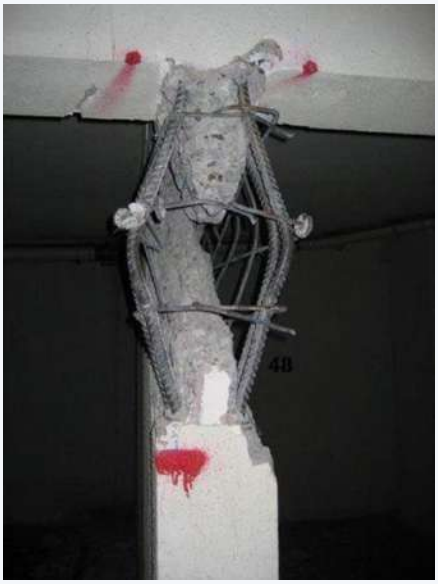
FOTOGRAFÍA N.° 71

Fotografía 71. *Columna de concreto reforzado.*

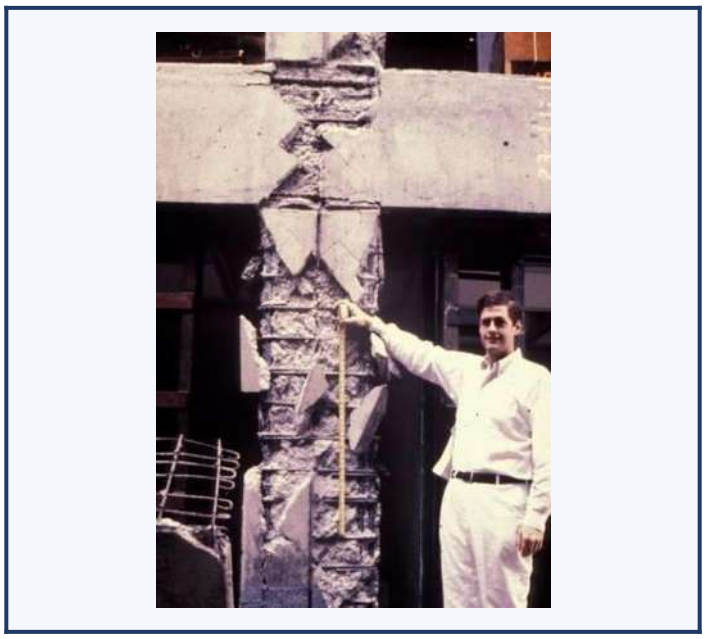
FOTOGRAFÍA N.º 84

Fotografía 84. *Columna de concreto y conexión con viga.*

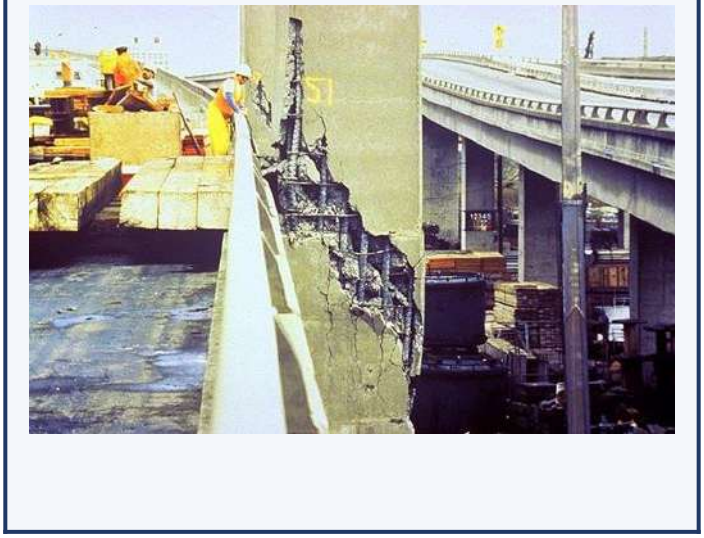
FOTOGRAFÍA N.° 90

Fotografía 90. *Pila o columna de apoyo de puente.*
