## Почему поток 720P на регистраторе X5N-Но8о4 больше, чем 960

## 🖈 Вопросы и Ответы

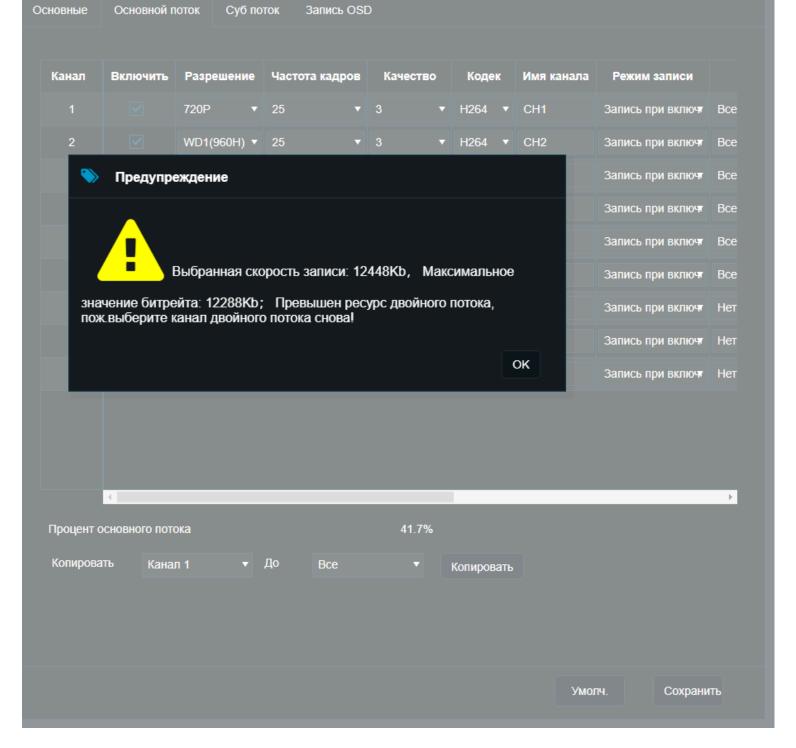
Столкнулись с такой проблемой на новых видеорегистраторах: при смене разрешения на 1м канале с 960Р на 720Р выскакивает предупреждение о том, что превышено максимальное значение битрейта.

На скриншоте у вас на устройстве превышены ресурсы записи.

Попробуйте снизить разрешение или число кадров в секунду.

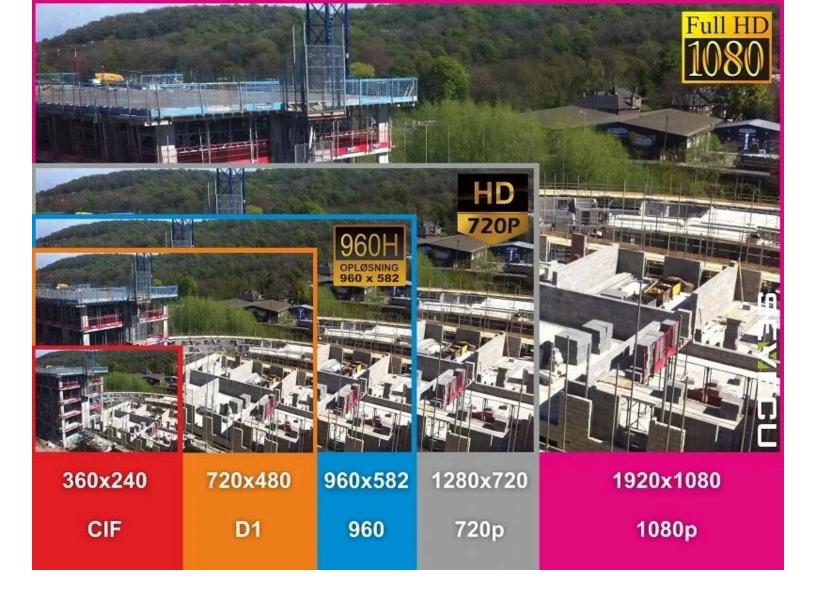
Возможно, вы имеете в виду запись в разрешении WD1 (960H). В таком случае да, 720р действительно содержит больше пикселей, чем 960H, справочно:
