HOTEL DE VILLE

SECTEUR SAUVEGARDE DE NANTES

A.U.P. JUILLET 2014

MAÎTRISE D'OUVRAGE : ministère de la Culture et de la Communication, D.R.A.C. Pays de la Loire / Nantes Métropole

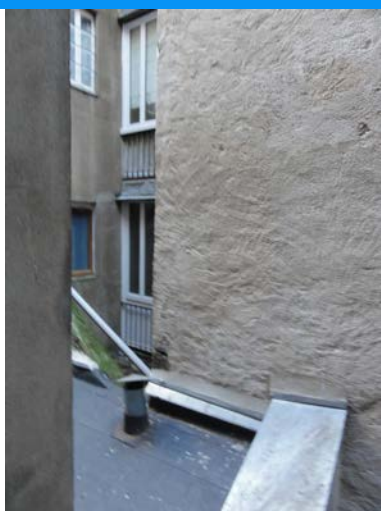
ETAT SANITAIRE : état général moyen, façades sur rue en bon état, façades sur cour cimentées et dégradées, parties communes en bon état, menuiseries conformes

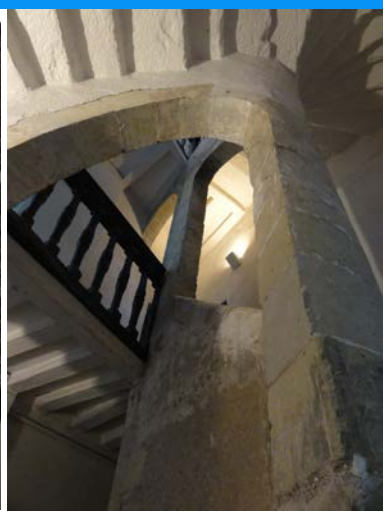
ETAT SANITAIRE : état général moyen, façades sur rue et cour cimentées, dégradées et sales, parties communes en bon état (mais paliers modifiés), menuiseries à petits carreaux conformes

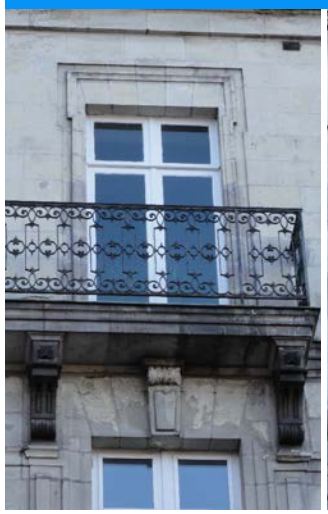
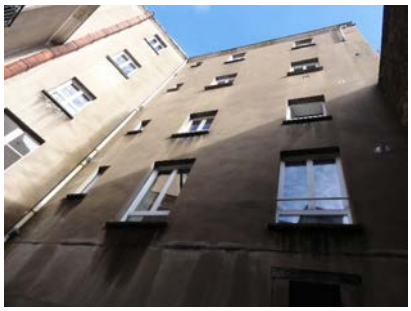
ETAT SANITAIRE : état général moyen, façades sur rue dégradées et sales, façades sur cour cimentées et sales, porche dégradé, menuiseries conformes

FAÇADE(S) COMMERCIALE(S) *(2)*
TYPE(S) : en tableau
TERRASSE : ENSEIGNE : intégrée
ETAT : satisfaisant

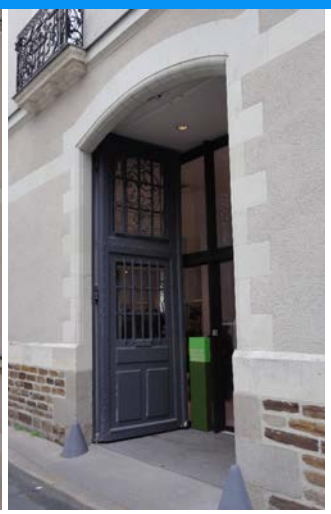
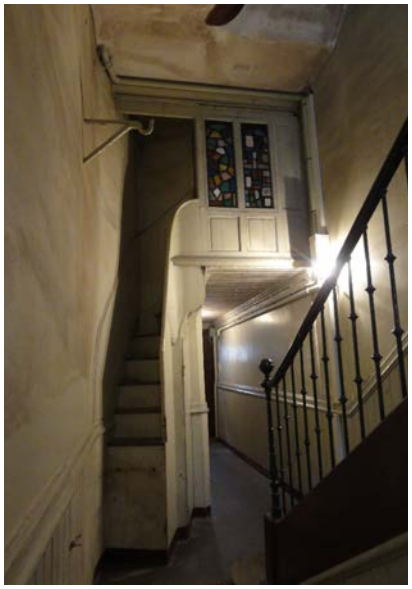
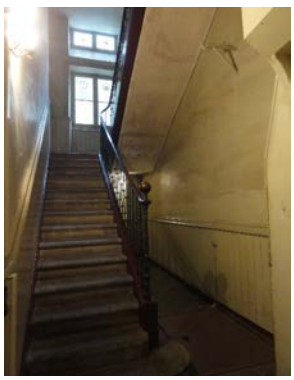
ETAT SANITAIRE : état général moyen, façades sur rue dégradées et sales, façades sur puits de jour très dégradées, parties communes en bon état, menuiseries conformes

FAÇADE(S) COMMERCIALE(S) *(1)*
TYPE(S) : en tableau, entrée : ancienne porte cochère de l'immeuble
TERRASSE : ENSEIGNE : intégrée
ETAT : satisfaisant

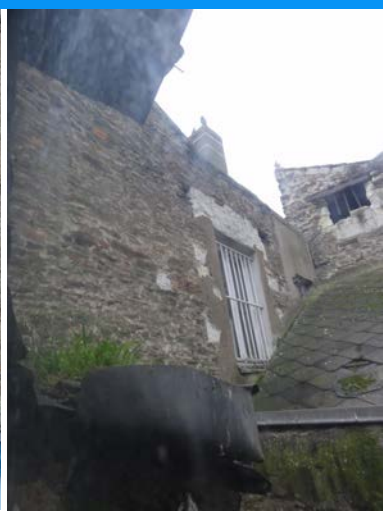
ETAT SANITAIRE : immeuble très dégradé, infiltrations d'eau dans toute la façade sur rue, intérieur dégradé, vétuste et insalubre

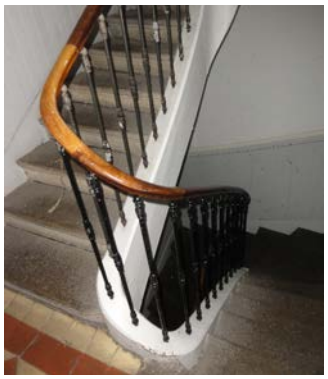
5 RUE DE LA COMMUNE

ETAT SANITAIRE : immeuble dégradé, ensemble des façades dégradées y compris pour les annexes, parties communes sales, toitures endommagées, cour pavée en mauvais état, quelques menuiseries d'origine

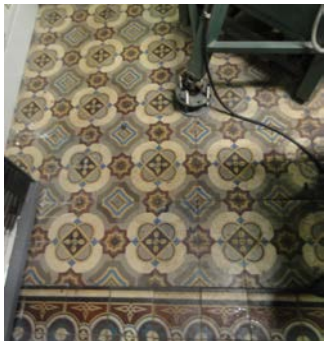
ETAT SANITAIRE : mauvais état général, façade sur rue très dégradée, parties communes sales, menuiseries d'origine

FAÇADE(S) COMMERCIALE(S) *(1)*
TYPE(S) : en saillie
TERRASSE : ENSEIGNE : néant
ETAT : la devanture en saillie ne respecte pas l'architecture de la façade de l'immeuble

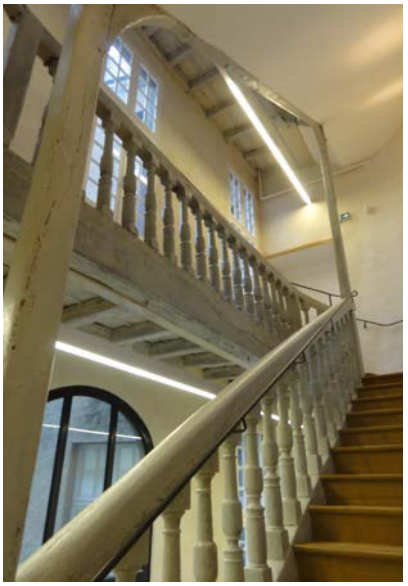
TOITURE : ardoise	*bon état*
CHEMINEE : brique	*bon état*
FACADE 1 : pierre	*restauration récente*
FACADE 2 : enduit ciment	*mauvais état*
MENUISERIES 1 : grands carreaux bois	*restauration*
MENUISERIES 2 : petits carreaux bois	*restauration*
FERRONNERIES : entrelacs XVIII°, néoclassique, fonte éclec.	*bon état*
CONTREVENTS : volets intérieurs	*d'origine*

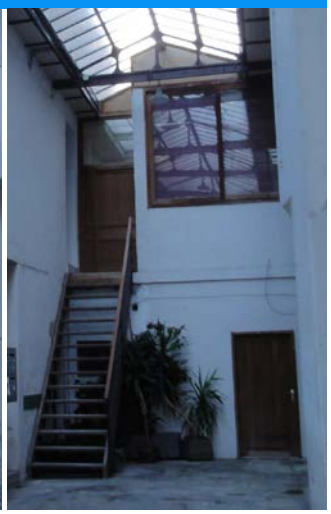
TOITURE : ardoise	*non visible*
CHEMINEE : brique	*bon état*
FACADE 1 : peinture	*bon état*
FACADE 2 : peinture	*bon état*
MENUISERIES 1 : métallique	*d'origine*
MENUISERIES 2 : métallique	*restauration*
FERRONNERIES : Art-Déco	*bon état*
CONTREVENTS : store banne (1er étage)	*ajouté*

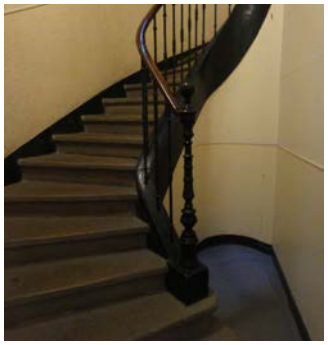
ETAT SANITAIRE : bon état général, bon état de la façade sur rue, état moyen de la façade sur cour, bon état des parties communes, menuiseries conformes / annexe 1 : façades sur cour dégradées, façade arrière bardée de zinc, menuiseries non conformes

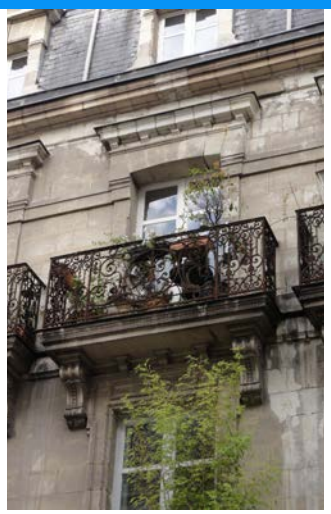
ETAT SANITAIRE : état général moyen, façade sur rue dégradée et sale, façade arrière en bon état, état moyen des parties communes, menuiseries conformes

FAÇADE(S) COMMERCIALE(S) *(2)*
TYPE(S) : en saillie
X TERRASSE : ouverte, fixe ENSEIGNE : mixte
ETAT : les devantures ne respectent pas l'architecture de la façade de l'immeuble

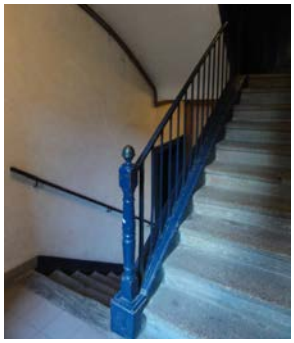
ETAT SANITAIRE : état général mauvais, enduit tyrolien sur la façade sur rue sale et dégradé, façades sur cour cimentées et sales, réseaux divers apparents en façade, façades des annexes très dégradées et sales, parties communes en mauvais état, cours cimentées et sales, menuiseries non conformes

ANNEXE 1 : extension
MATERIAUX : moderne
TOITURE : tôle
HAUTEUR : Rdc
mauvais état

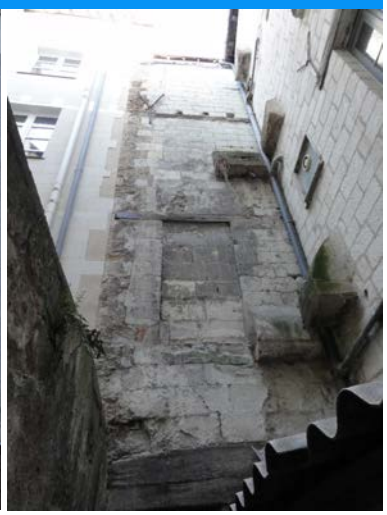
ETAT SANITAIRE : état général moyen à mauvais, façade sur rue en bon état (sauf au Rdc), façades sur cour cimentées, parties communes dégradées et sales (x2), menuiseries non conformes

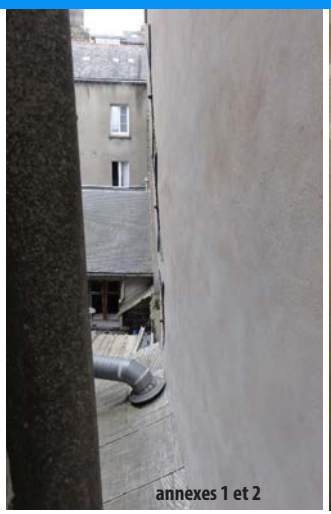
ETAT SANITAIRE : état général moyen à mauvais, façade sur rue dégradée, façades sur cour cimentées et dégradées, état moyen des parties communes, menuiseries non conformes

FAÇADE(S) COMMERCIALE(S) *(1)*
TYPE(S) : percements modernes
X TERRASSE : ouverte, mobile — ENSEIGNE : mixte
ETAT : satisfaisant (attention à porter au choix des couleurs)

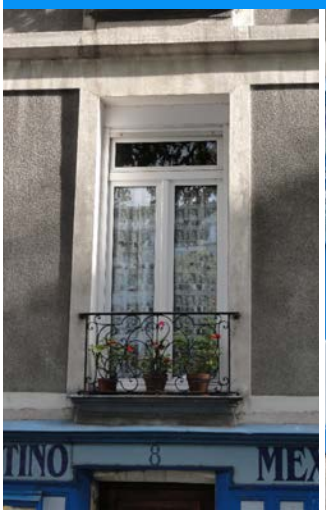
ETAT SANITAIRE : état général mauvais, façade sur rue cimentée et sale, façade arrière cimentée et dégradée, parties communes très dégradées et sales, menuiseries non conformes, annexe en mauvais état

FAÇADE(S) COMMERCIALE(S) *(1)*
TYPE(S) : devanture en applique récente
? TERRASSE : ENSEIGNE : bandeau
ETAT : satisfaisant

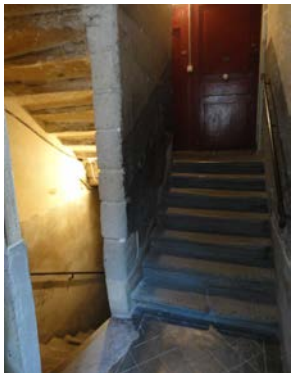
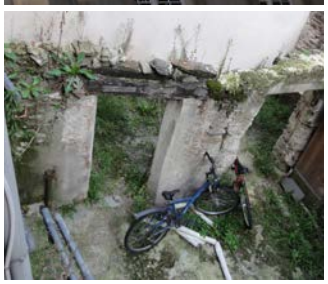
annexe 1

ETAT SANITAIRE : état général mauvais, façade sur rue cimentée et sale, façade arrière cimentée et dégradée, parties communes très dégradées, menuiseries conformes au 1er étage à droite, annexe et cour en mauvais état

ANNEXE 1 : appentis
MATERIAUX : mixte
TOITURE : mixte
HAUTEUR : Rdc
mauvais état
