▣ 자동방송 불량 (덴버 DTS 66량)

(17.07.07) / 대책수립 完-진행中

해결 방법 : CRA 상부 FAN 설치

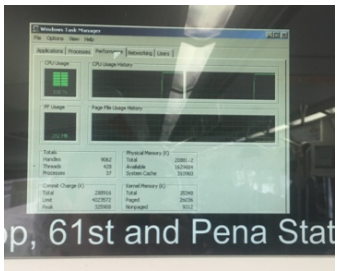
- 7월 5,6일 덴버 출장중, 자동 방송 불량 차량(62,57) 현차 확인 결과
  1) 원인 불명에 이유로 CPU과 부하 동작 상태 확인
  2) CPU과 부하에 따른 내부 온도 상승.**(70 -> 95도 까지 상승)**
  3) 내부 온도 상승에 따른 자동 방송 기능 저하 발생.

<과부하 발생>

<CPU 내부 온도 상승>

1) 네트워크 스위치를 통하여 GPS 데이터를 수신받을 때 알 수 없는 이유에 의해 네트워크 데이터가 급증하면서 CNCS에 과부하가 발생되어 자동방송 불능현상 발생 추정

- CNCS 과부하 발생 시(네트워크 데이터 급증 시) 장치 재기동

1) CRA 상부에 FAN을 설치 하여, CNCS 내부 온도를 강제로 냉각 한다.
   - FAN은 온도 센서에 위해 조절 되면, 온도 상승을 감지 하여 동작 한다.
2) 5 ~6월 고장 분석 결과 특정 편성에서 주로 발생.
   - 고장 횟수 2회 이상 차량 10EA 선 조치.(66,61,62,57,49,45,43,44,25,09)

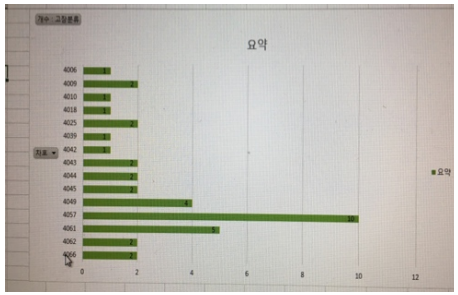
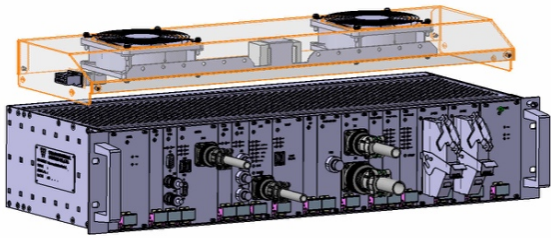
* 우진 산전 온도 시험 결과 FAN 동작시 20도 이상 하강 효과 확인.

⇒ 일정 : 7/10 ~ 7/14 (10량에 대하여 FAN 설치 및 모니터링)

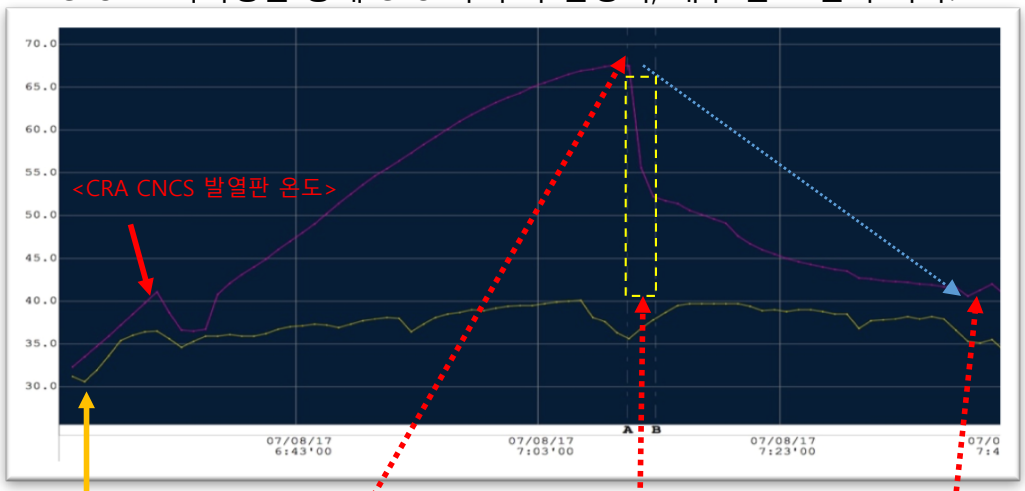
<CRA 주변 온도>

- CPU 모니터링을 통해 CPU 과 부하 발생시, 내부 온도 변화 기록.

- CPU 과부하 발생.
  → 자동 방송 기능 저하
- CPU 내부 온도 99도.
- 발열판 67도.

- FAN 동작 2분 만에
  → 발열판 온도 67 -> 50
- 자동 방송 기능 정상 복귀.

- CPU 내부 온도 80도.
- 발열판 40도.

# FAN 2분만에 자동 방송 정상 동작, 20분후 최저 온도 다운.
