PROYECTO: INDUSTRIA DEL PAPEL S.A.
VERIFICACION Y ALINEAMIENTO
CHACLACAYO - LURIGANCHO

CONTENIDO: ALINEAMIENTO Y NIVELACION
PRENSA INFERIOR 1 - RODILLO N°10

Nº PLANO CLIENTE: 1AMIG-TOP-105

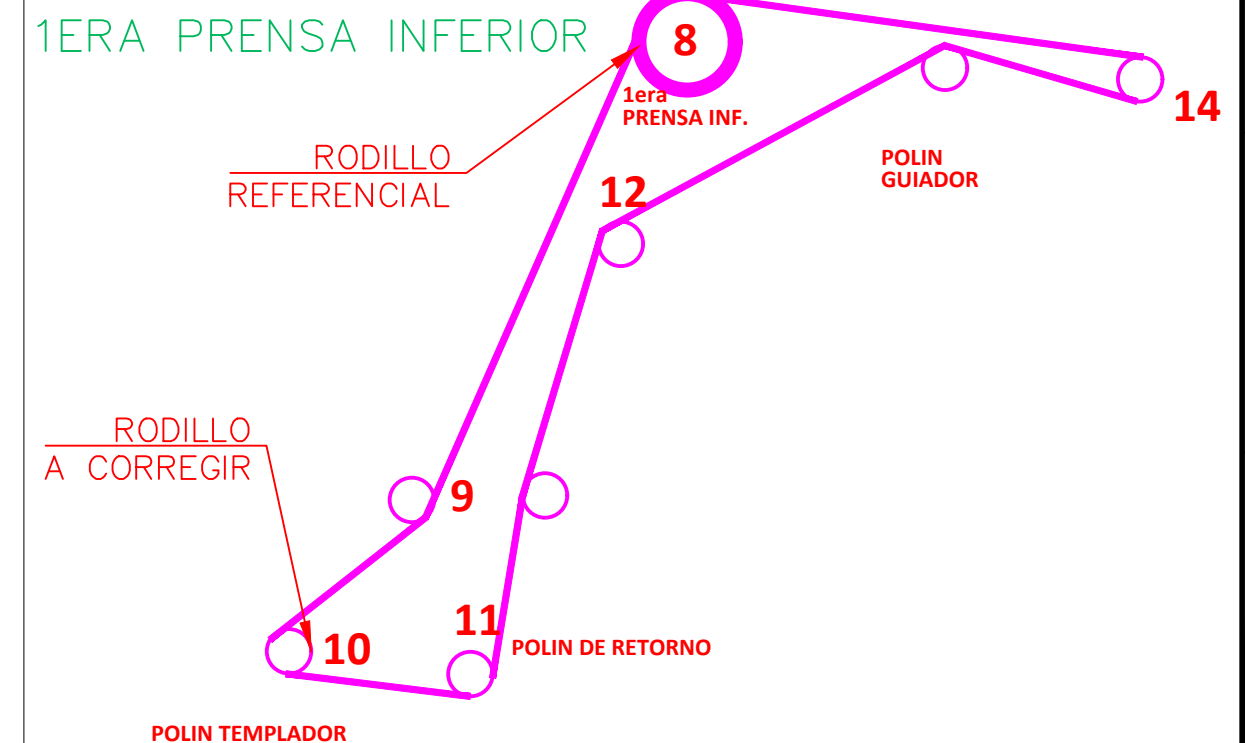
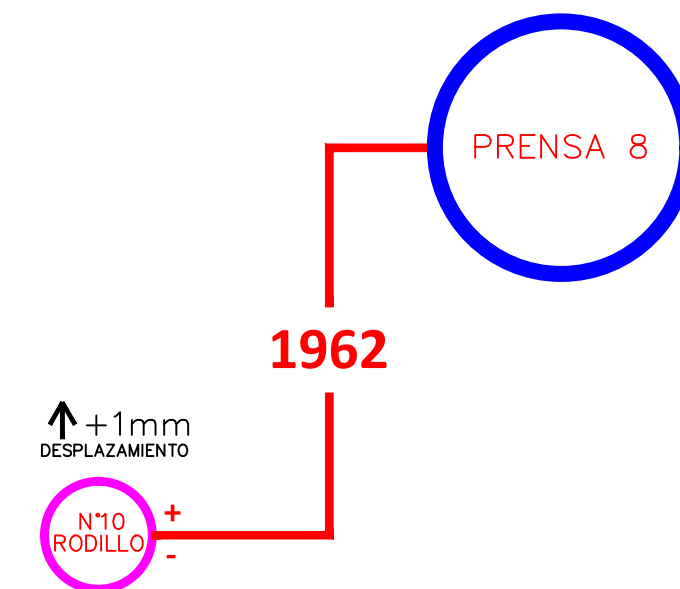
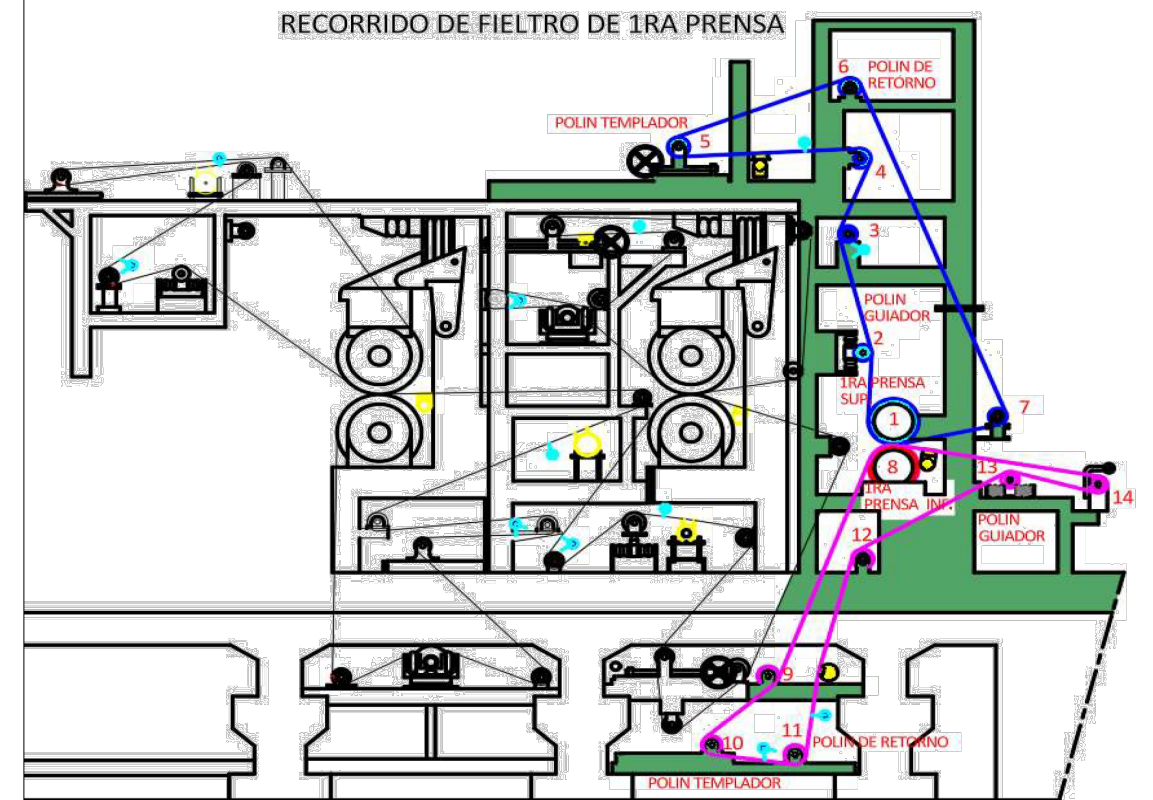
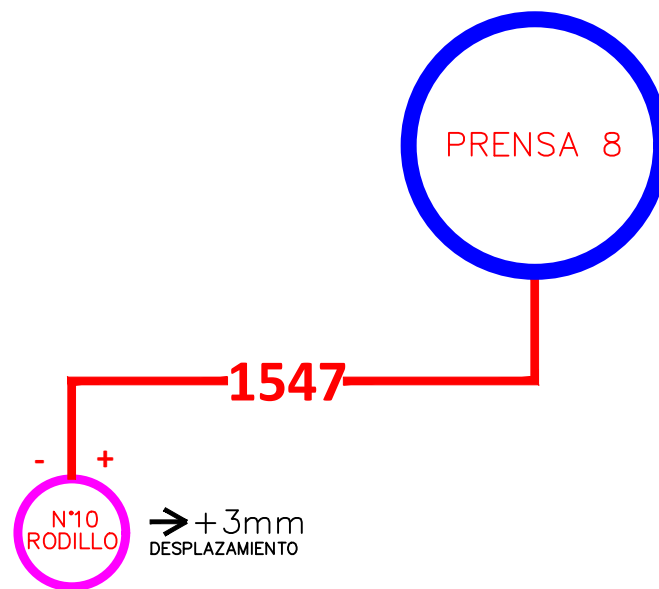
- LOS PUNTOS TOMADOS EN ESTE LEVANTAMIENTO HAN SIDO POR LADO TRANSMISION, CON REFERENCIA AL LADO MANDO, POR INDICACION DE EL CLIENTE.
- EN EL PRESENTE PLANO SE MUESTRA LA DESVIACION EN PARALELISMO Y NIVELACION DE LOS RODILLOS TANTO EN VISTA DE PERFIL COMO EN PLANTA.
- EL LEVANTAMIENTO SE REALIZO CON UNA ESTACION TOTAL LEICA TS09 PLUS.
- LAS DESVIACIONES MOSTRADAS TANTO EN NIVELACION COMO EN PARALELISMO ESTAN REFLEJADOS EN MILIMETROS A MENOS QUE SE INDIQUE LO CONTRARIO.
- LAS CORRECCIONES POSTERIORES AL PRESENTE INFORME, DEBEN REALIZARSE POR EL LADO TRANSMISION.
