Bordeaux Sciences Agro AUDIT SPECIMEN

5. Infrastructure HPE Aruba

5.1.1. 03-ATELIERS

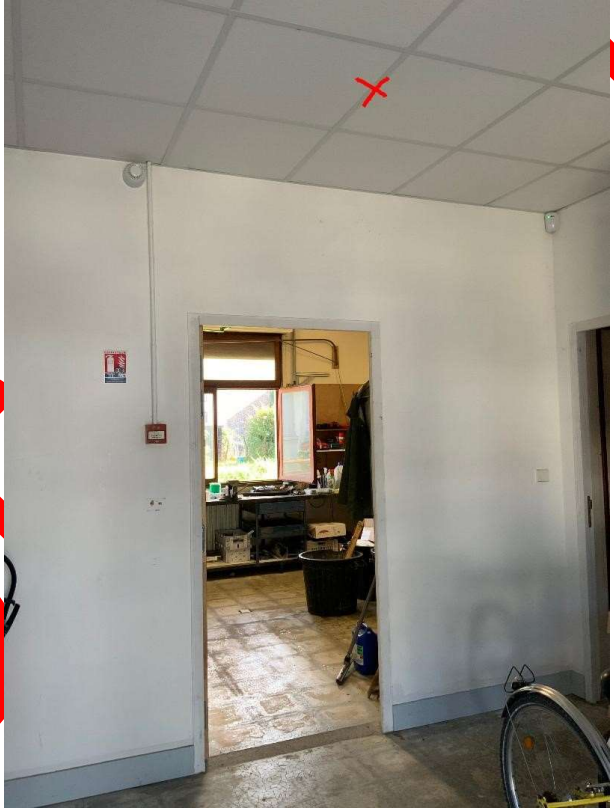
AP Placement - 03-ATELIERS

Le plan ci-dessous présente la localisation des bornes Wi-Fi déployées en remplacement de l'existant et en ajout éventuel.

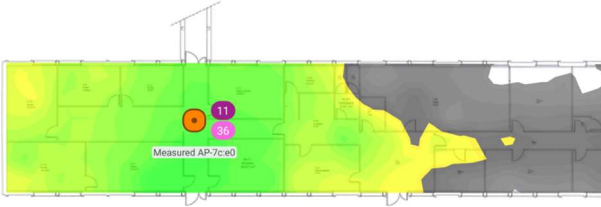
Site de Gradignan
Bâtiment les ateliers
Rez de chaussée

Site de Gradignan Bâtiment les atelier Rez de chaussée	
2.4GHz Radio Details: Channel: 1 Transmit Power: 8.0 dBm Vendor: Aruba Model: Aruba AP-505	5GHz Radio Details: Channel: 36 Transmit Power: 14.0 dBm Vendor: Aruba Model: Aruba AP-505
Ajouter une borne Aruba à l'endroit, nécessite un nouveau câblage	
Borne inutile

Site de C Bâtiment Rez de c	
2.4GHz Radio Details: Channel: 11 Transmit Power: N/A Vendor: Cisco Model: Cisco AP1832I	5GHz Radio Details: Channel: 36@40 Transmit Power: N/A Vendor: Cisco Model: Cisco AP1832I
Conserver la prise de la borne Cisco existante mais installer la borne HPE Aruba à l'endroit indiqué	
FHJ-001 Câble 5m Port 1 sw69
