REPORTE DE VISITA TÉCNICA

N° Reporte: RV-2026-013 | N° Orden: RV-2026-013 | Fecha: 2026-01-14

Proyecto:	4034 VIA AURORA 9255 VITACURA	**ID Proyecto:**	14325
Cliente:	TEFRA INGENIERIA SANITARIA LIMITADA	**Código Cliente:**	C85377600-9
Dirección:	VIA AURORA 9255	**Comuna:**	Vitacura
Ciudad:	SANTIAGO	**Constructora:**	
Contacto:	Sin obs.

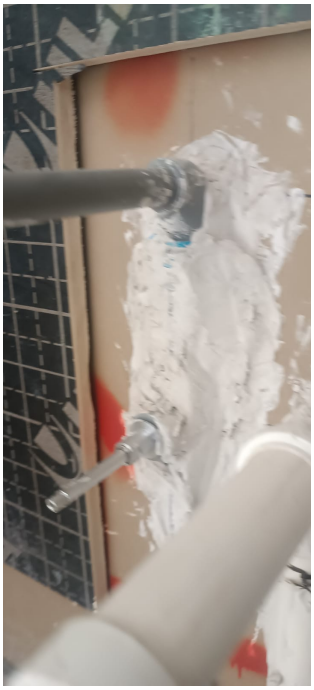
Muros / Tabiques:
Avances tabiques piso 2 sin avances a la vista. Se aclara que la masilla no es una abrazadera o soportacion recomendada, solo se acepta como complementaria, utilizar abrazaderas orientadas a este propósito.
