REPORTE DE VISITA TÉCNICA

N° Reporte: RV-2026-013 | N° Orden: RV-2026-013 | Fecha: 2026-01-14

Proyecto:	4034 VIA AURORA 9255 VITACURA	**ID Proyecto:**	14325
Cliente:	TEFRA INGENIERIA SANITARIA LIMITADA	**Código Cliente:**	C85377600-9
Dirección:	VIA AURORA 9255	**Comuna:**	Vitacura
Ciudad:	SANTIAGO	**Constructora:**	
Contacto:	Sin obs.

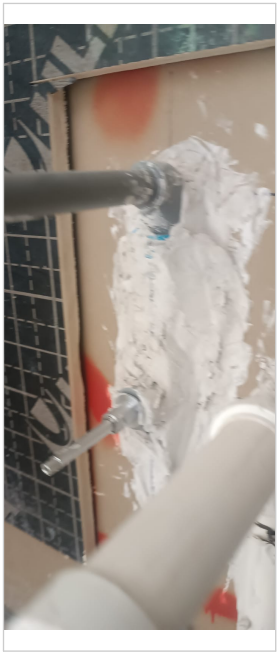
Imagen 3

Muros / Tabiques:
Avances tabiques piso 2 sin avances a la vista. Se aclara que la masilla no es una abrazadera o soportacion recomendada, solo se acepta como complementaria, utilizar abrazaderas orientadas a este propósito.
