Polifusión Especialistas en Tuberías y Fittings de Polipropileno	**INFORME DE INCIDENCIA**	**INFORMES 800**	
		N°	**16**

Polifusión Especialistas en Tuberías y Fittings de Polipropileno	**ANEXOS**	**INFORMES 800**	
		N°	**16**

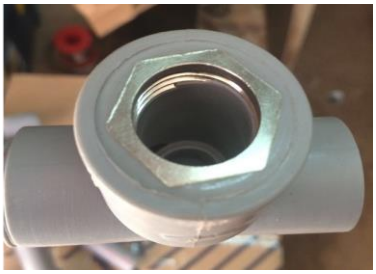
FOTOGRAFIA	DESCRIPCIÓN
	Obra: Portofino Cliente : Cons. Almagro, Antofagasta.

Llaves de paso presentan insertos contrarios al sentido inserción de vástagos,

Informar, revisión en obra, reponer con cuerpos de llave de paso buenos.
