| Polifusión<br>Especialistas en Tuberías y Fittings de Polipropileno | **INFORME DE INCIDENCIA** | **INFORMES 800** | |
| | | **N°** | **23** |

| REGISTRO DE INFORMACIÓN | | | | FECHA DETECCIÓN |
|---|---|---|---|---|
| | Proveedor | **Obra** | Edif San Martin (7780) de (Paz Froimovich | 07-06-2016 |

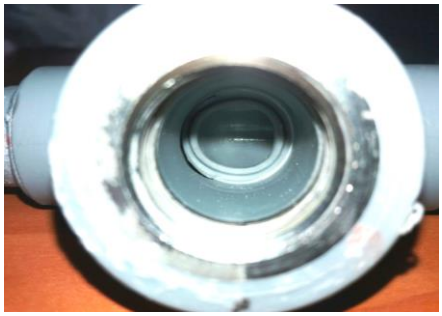
Llaves de paso Beta 20mm presentan ovalación en el asiento del obturador. Son 3 unidades entregadas, el edificio informado se encuentra en revisión por parte del cliente.

| FOTOGRAFIA | DESCRIPCIÓN |
|---|---|
| | Llave de paso Muestra |

Revisión de llaves de paso y solicitud de posibles causas del problema a la fabrica de inyección de estas piezas.
