Santiago, 14 de Febrero de 2014.

Ref. codo 40mm R-3 Fisurado Edif. Ámbar

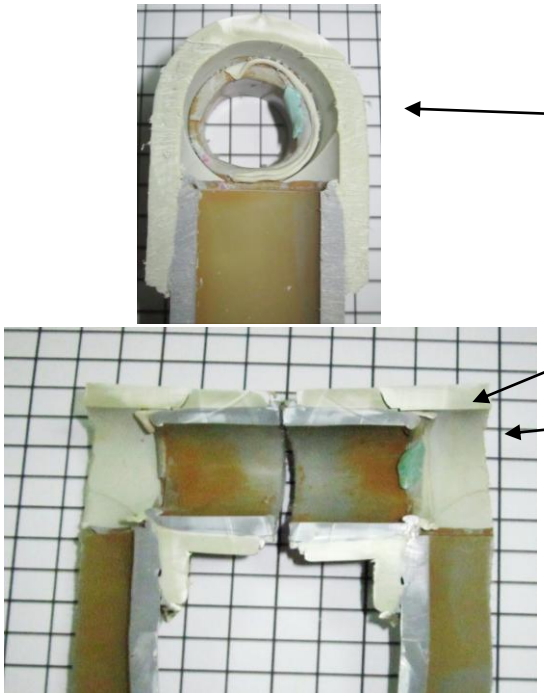
Muestra 1:

- La muestra corresponde a un codo R-3 de 40mm con tubería beta, ambos muestran cambio de coloración, por mala aplicación de temperatura.
- no presenta fallas dimecionales de fabricación

Observaciones interior.

- al observar en el interior se observa un exceso de penetración por no usar el gramil.
- la medida de penetración real es 20mm y la que presenta el codo es de 27mm.
- además se observa una penetración con una leve inclinación por lo que entra mas material en la parte superior del codo

2. Se recomienda capacitaciones para el personal, contáctese con su vendedor y solicite una capacitación de instalación de abrazaderas.

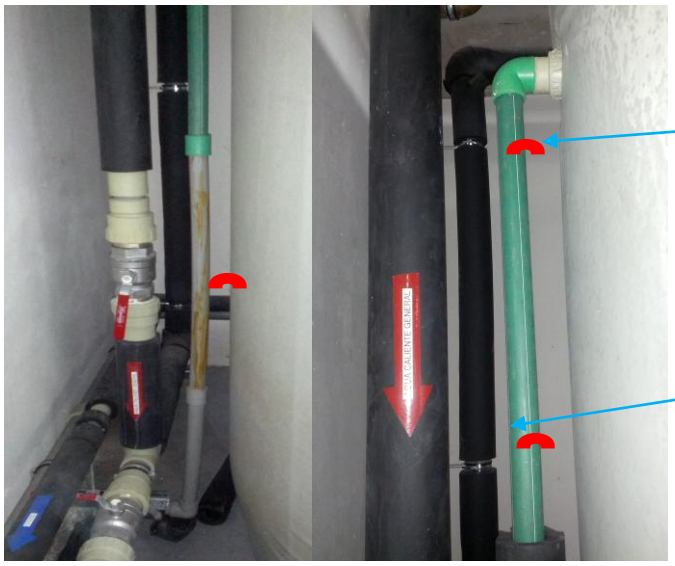
Muestra 2:

Observaciones

- la tubería tiene un recorrido desde la salida del boiler hasta el primer punto de sujeción de 2.5mts. dejando el tramo antes mencionado sin ninguna medida de control sobre la dilatación longitudinal y todo el peso del tramo, concentrando las tenciones en el codo fatigándolo.
- la falta de suportación queda en evidencia al observar la tubería que esta detrás de la que se reparo.

1. La pieza analizada da como resultado que la falla es atribuible a una falta de suportación , lo cual dejo libre el peso y la dilatación del tramo, la cual se concentro en el codo que finalmente se fatigo.

1. Se recomienda que se instale alguna suportación en el tramo que restrinja el peso i el movimiento para asi evitar que esto no genere tención sobre los codos de ese tramo
