Ref. Mutual de seguridad

El siguiente informe tiene por objetivo, dar a conocer, nuestro análisis del daño ocurrido a un fitting de nuestra marca Polifusión (codo en 45°).

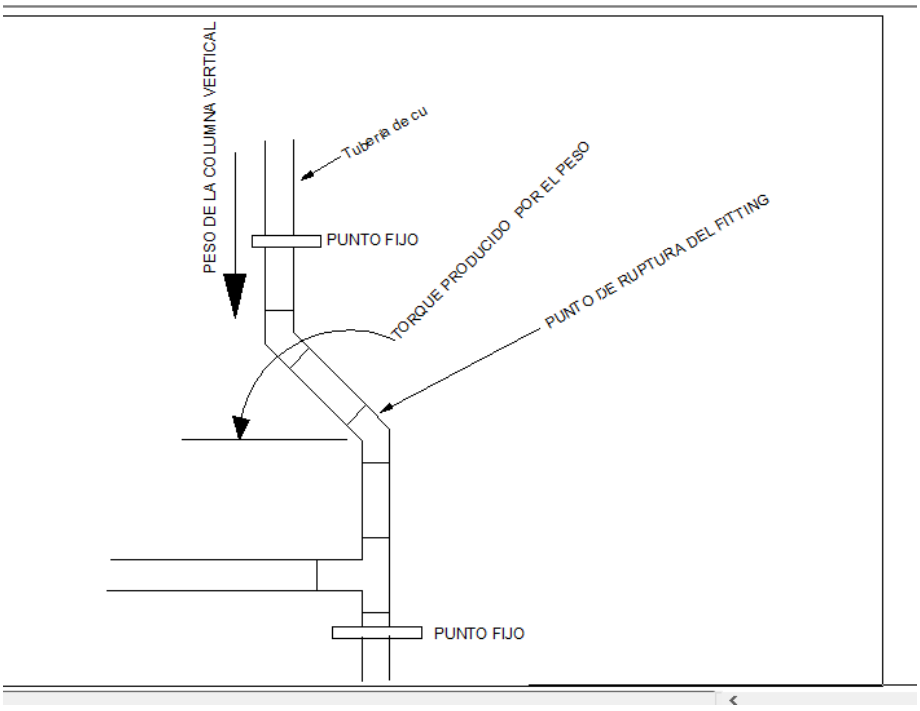
La figura siguiente hace referencia a las fuerzas que intervinieron en la fatiga del material.

Figura que representa la situación actual

La causa de rompimiento del codo, fue el peso ejercido por la tubería sobre el fitting, y otros factores que pudieron haber contribuido en la aceleración del daño, como intervenciones posteriores, falta de mantención, y movimientos sísmicos.

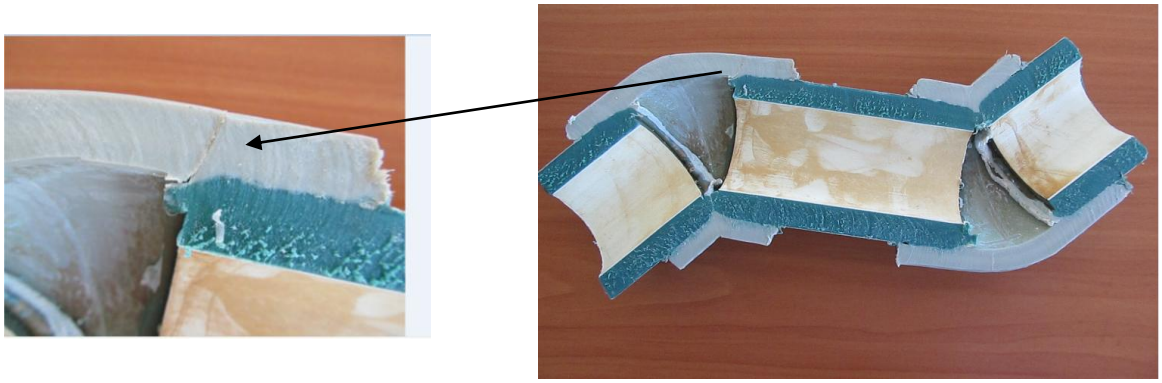
1. Inspección interna de la pieza dañada

Las uniones se encurtan parejas, la penetración del tubo esta correcta, los cordones se encuentran en buen estado, no hay indicios de una mala instalación. Por tanto se desacata problema de montaje.
El material de construcción de la pieza (codo en 45°), se encuentra con un espesor de material parejo en todas sus caras, descartando una problema de fabricación.

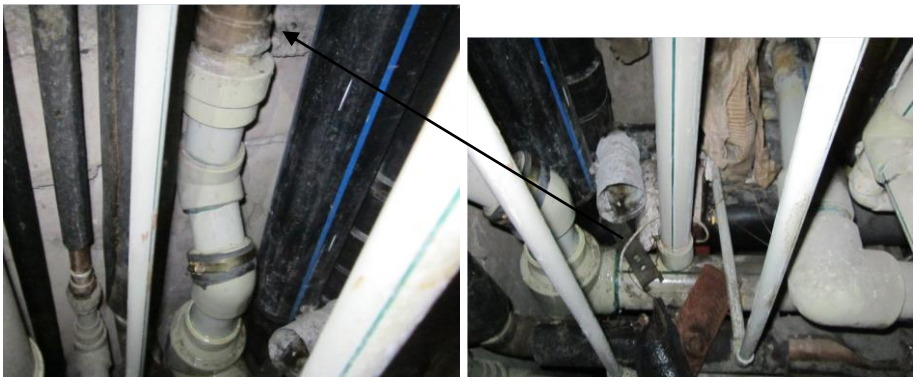
Se observa que fue removida a posterior de la instalación una abrazadera en la tubería que ayuda a soportar la matriz de cobre, el riel se encuentra en el fondo junto a las demás tuberías.
