# REPORTE DE VISITA TÉCNICA

N° Reporte: RV-2026-013 | N° Orden: RV-2026-013 | Fecha: 2026-01-14

| **Proyecto:** | 4034 VIA AURORA 9255 VITACURA | **ID Proyecto:** | 14325 |

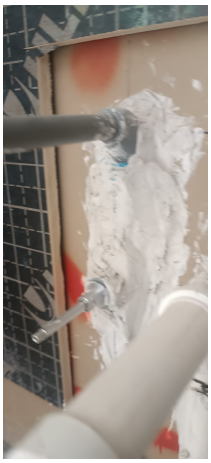
**Muros / Tabiques:**
Avances tabiques piso 2 sin avances a la vista. Se aclara que la masilla no es una abrazadera o soportacion recomendada, solo se acepta como complementaria, utilizar abrazaderas orientadas a este propósito.
