REPORTE DE VISITA TÉCNICA

N° Reporte: RV-2026-021 | N° Orden: RV-2026-021 | Fecha: 2026-01-14

Proyecto:	4034 VIA AURORA 9255 VITACURA	**ID Proyecto:**	14325
Cliente:	TEFRA INGENIERIA SANITARIA LIMITADA	**Código Cliente:**	C85377600-9
Dirección:	VIA AURORA 9255	**Comuna:**	Vitacura
Ciudad:	SANTIAGO	**Constructora:**	
Contacto:	Sin obs.

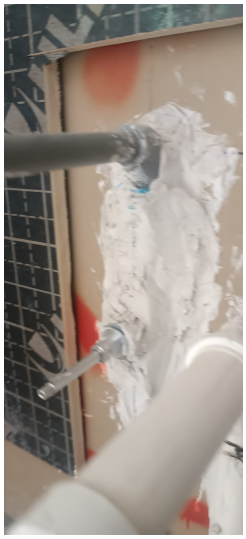
WhatsApp Image 2026-01-15 at 08.34.29 (3).jpeg

Muros / Tabiques:
Avances tabiques piso 2 sin avances a la vista. Se aclara que la masilla no es una abrazadera o soportacion recomendada, solo se acepta como complementaria, utilizar abrazaderas orientadas a este propósito.

Exteriores:
Se deben contemplar aislacion termica y UV
