Polifusión Especialistas en Tuberías y Fittings de Polipropileno	INFORME DE INCIDENCIA	INFORMES 800	
		N°	09

Perforadores (Freza Montura), de 20-25 y 50mm presentan ángulo de ataque opuesto al requerido
Se indica en fotografía y detalle F. 01-02 y 03.

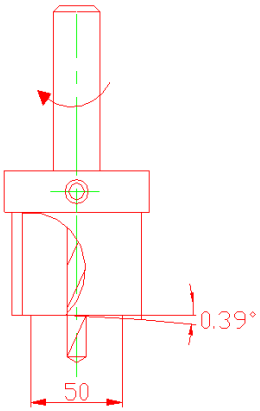
F. 02

Perforador 50mm con ángulo de ataque 0,390° contrario al ángulo necesario de 2°.

Verificar con medidas y regla el ángulo, no liberar producto para despacho hasta repararlos.

FECHA	DESCRIPCIÓN DE LA EVOLUCIÓN / ACCIONES POSTERIORMENTE REALIZADAS
04-12-2015	**Se verifican las siguientes cantidades las que presentan el mismo problema.** **12 unidades de 20-25mm; 6 unidades de 50mm**
9-12-2015	**Se solicita aprobación para enviar perforadores a rectificar ángulo de ataque costo por unidad $4.500 +/IVA.**
-	**ACCION CORRECTORA AROBADA**
-	**RESULTADO FINAL/ACCIÓN CORRECTORA APLICADA**

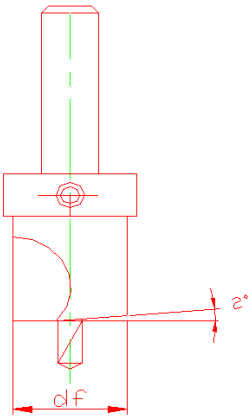
F.03

Perforador con la medida correcta con un ángulo de ataque 2°
