Polifusión Especialistas en Tuberías y Fittings de Polipropileno	**INFORME DE INCIDENCIA**	**INFORMES 800**	
		N°	**33**

REGISTRO DE INFORMACIÓN				FECHA DETECCIÓN
	Proveedor	**Obra**	Clinica Cruz Blanca	28-09-2016
	Producción	**Cliente**	INSAC	HORA
	Servicio	**Rut**	78289580-K	
1	Cliente	**Dirección**	Departamental 1455	Cliente
	Otros	**Contactos**	de Obra: Cristian Ordenes 991292805	Cliente

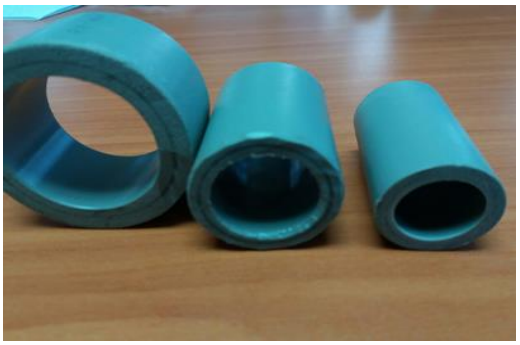
Tuberias de la linea PP-RCT presentan un bajo espesor de la capa intermedia de Fibra en la tubería.

Tuberías con bajo espesor de fibra

Realizar devolución por parte del cliente y reponer las cantidades solicitadas por el cliente, que se indican en este informe.
