RESULTADOS DE LABORATORIO PARA TUBERÍAS DE POLIPROPILENO – CONSTRUCTORA ALMAGRO S.A.

Elaborado por: Área de Control de Calidad Polifusión S.A.

1. Introducción

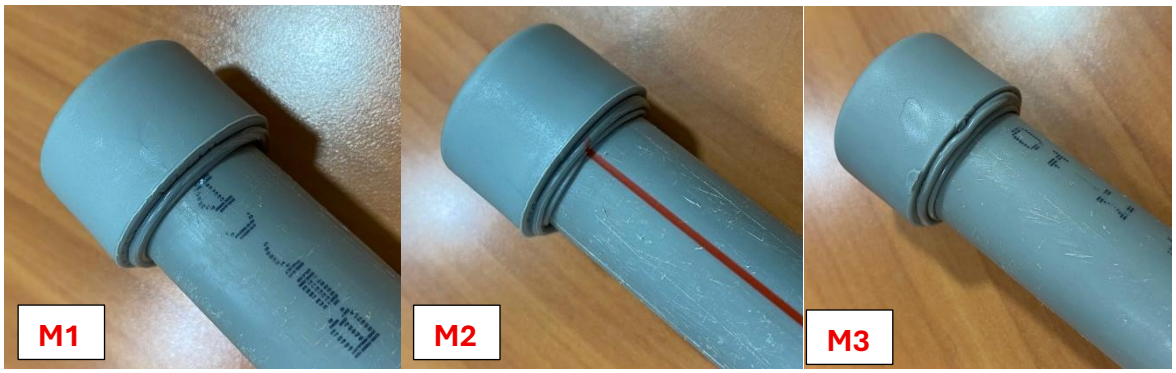
Se fusionó cada muestra a una tapa de 25 [mm] (Ver Imagen 9).

Imagen 9: Cordón de fusión de las Muestras luego de unir la tubería y el accesorio.

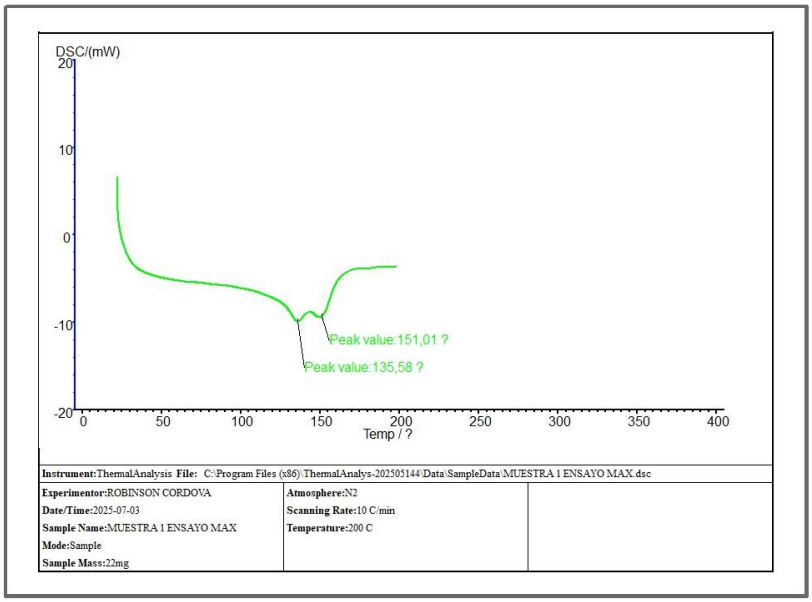
Se realizó un ensayo de DSC para la zona de fusión entre el accesorio y la tubería (Ver Imagen 11, 12 y 13), los resultados para cada Muestra se detallan en la Tabla 2, donde se observa que la unión mantiene los dos Peaks respectivos de la materia prima (PP-RCT) con la que se elaboró la tubería, por lo que la termofusión fue realizada de forma correcta.

N° Muestra	DSC [°C]	
	1er Peak	2do Peak
1	135,58	151,01
2	133,37	150,89
3	134,49	149,80

Imagen 11: Resultados del ensayo de DSC realizado a la Muestra 1, en conjunto con los valores de sus respectivos Peaks.

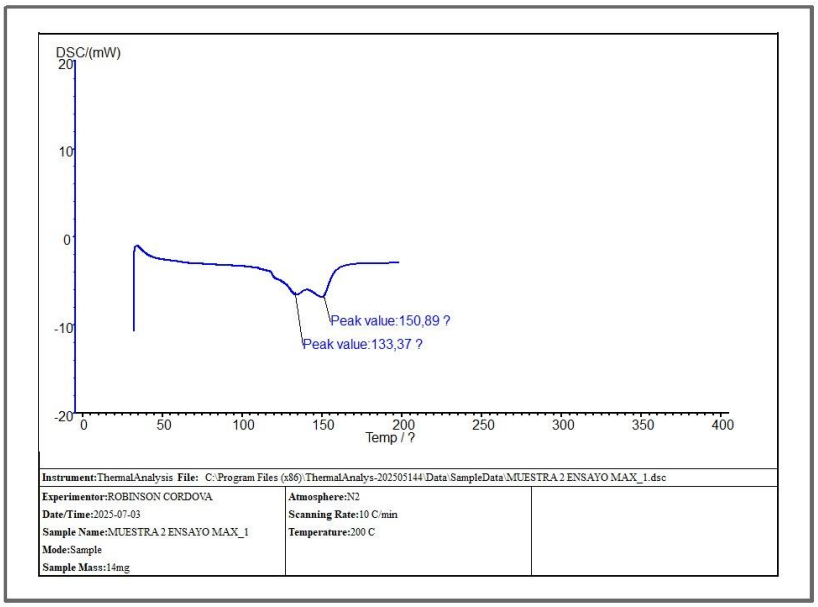
Imagen 12: Resultados del ensayo de DSC realizado a la Muestra 2, en conjunto con los valores de sus respectivos Peaks.

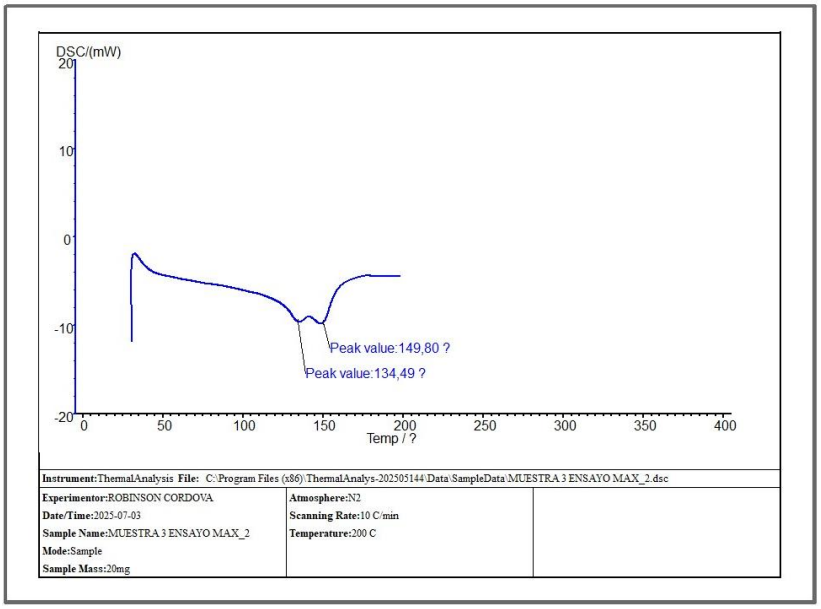
Imagen 13: Resultados del ensayo de DSC realizado a la Muestra 3, en conjunto con los valores de sus respectivos Peaks.

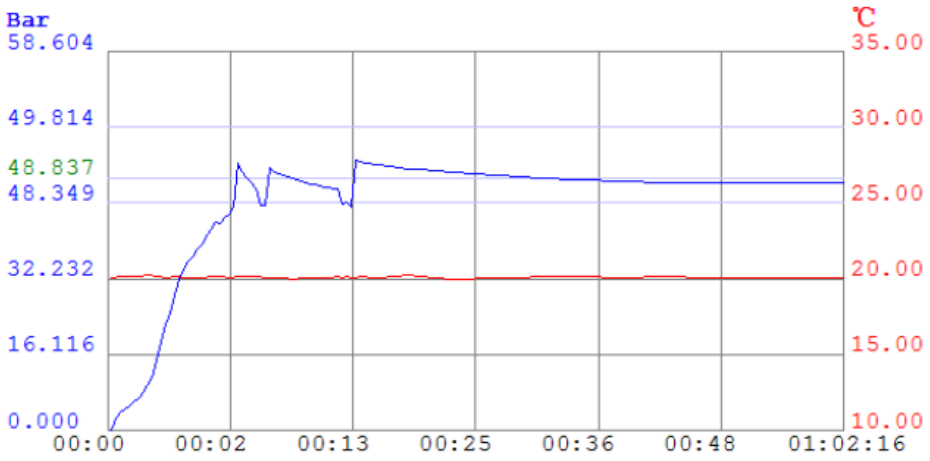
Se realizaron las pruebas de presión hidrostáticas a 20 [°C] para las 3 Muestras, en las que no se detectó fuga durante todo el periodo de ensayo (1 hora), por lo que se descarta completamente el hecho de que pueda existir algún problema en la termofusión.

Imagen A1: Resultados del ensayo de presión hidrostática a 20 [°C] para la Muestra 1 en base a la NCh 3151/1-2018.

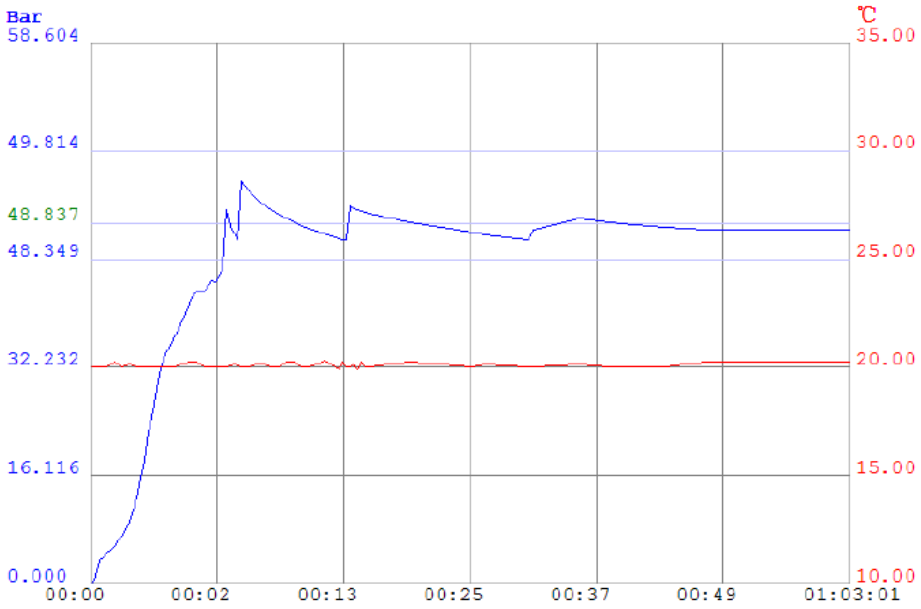
Imagen A2: Resultados del ensayo de presión hidrostática a 20 [°C] para la Muestra 2 en base a la NCh 3151/1-2018

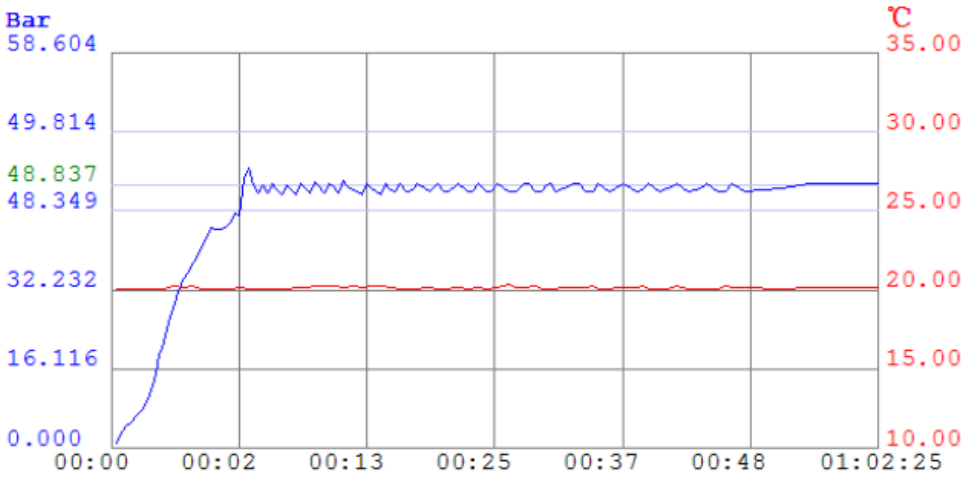
Imagen A3: Resultados del ensayo de presión hidrostática a 20 [°C] para la Muestra 3 en base a la NCh 3151/1-2018
