Santiago, 06 de enero de 2014.

Ref. Informe técnico matrices de agua caliente
Obra Hotel de ancianos.

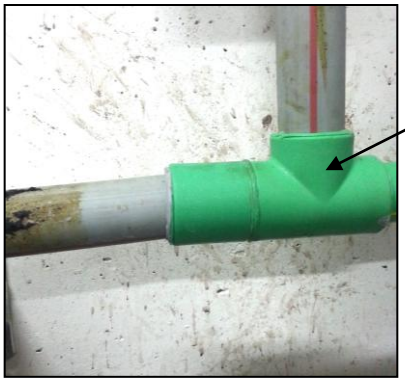
Muestra 1:

- La muestra corresponde a una tee de 40mm fisurada
- Reparación de la misma tee de 40mm con fitting de otras marcas.

- Falta soporte en las bombas, esto para eviar el peso de estas sobre los fitting
- Recomendamos instalar debajo de la tee y codo de 40mm, una escuadrara metálica, con abrazaderas y a si soportar el peso de las bombas, y así evitar futuras fisuras.

1. Las piezas fisuradas, fueron sometidas a tenciones por movimientos de las tuberías, causados por dos factores, la dilatación que genera el agua caliente, y la falta de soportación en los fitting.

1. Se recomienda que se instalen las soportaciones en los lugares detalla las fotografías.
2. Se recomienda no mezclar materiales con los de otra compañía
3. Se recomienda una capacitación constante a su personal, contáctese con su vendedor y solicite una capacitación.

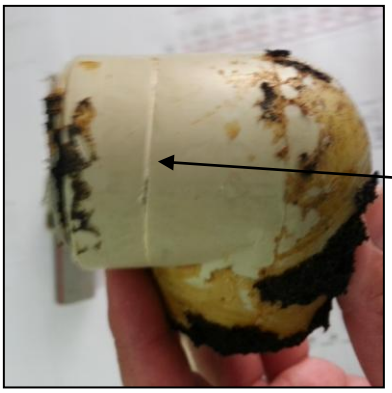
Muestra 2:

- La muestra corresponde a un codo de 40 mm fisurado.

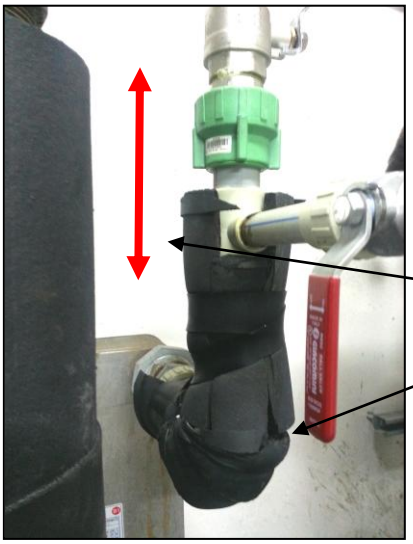
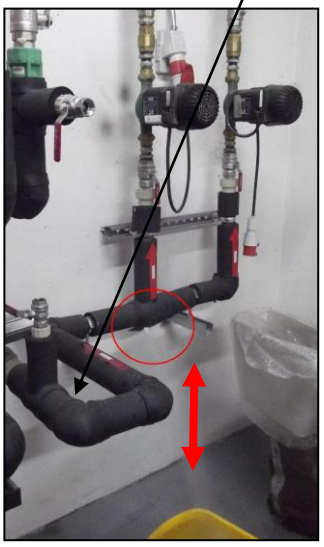
- La imagen muestra el lugar donde va el codo de 40 mm, el cual se encuentra reparado.
- Recomendamos instalar escuadras metálicas en estos puntos y así fijar los mismos, evitar movimientos como lo muestran la flecha roja.

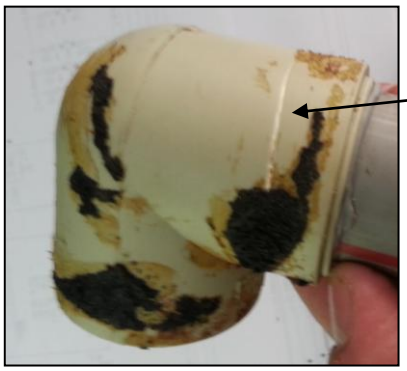
Muestra 3:

- La muestra corresponde a un codo de 40 mm fisurado.

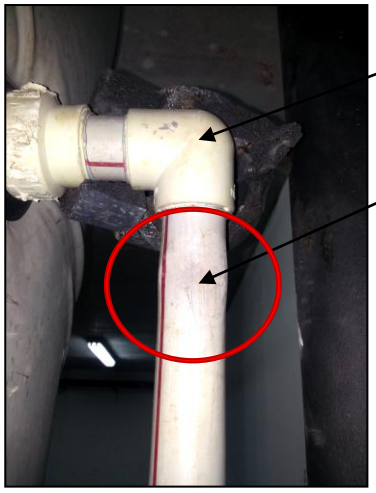
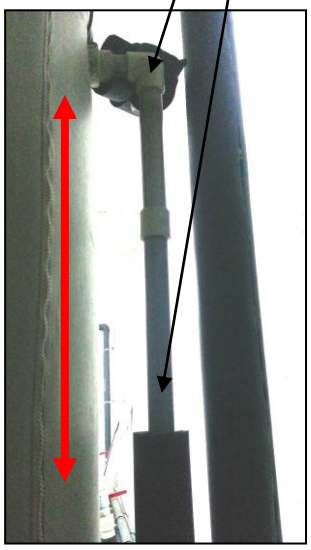
- La imagen muestra el lugar donde va el codo de 40 mm, el cual se encuentra reparado.
- El tubo que se instalo en la reparación es de otro proveedor, y muestra signos de tener una curva hecha con llama directa.
- Recomendamos instalar escuadras metálicas en diferentes puntos de la tubería para evitar movimientos como lo muestra la flecha roja, y no generar tenciones en los fitting.

2. Las mezclas de materiales no son recomendables por Polifusion, ya que podrían existir fallas de unión o comportamientos diferentes a las especificaciones y recomendaciones nuestras, por tal motivo no se emitirán recomendaciones de mejoras cuando existen estos tipos de mezclas y se deja a criterio del cliente el asumir los riesgos por posibles problemas de incompatibilidad de materiales.
