REPORTE DE VISITA

Orden N°: RV-2026-016 **Fecha:** 14/01/2026 **ID SAP: 26521**

Obra	4034 VIA AURORA 9255 VITACURA
Dirección	Aldunate 1632 Stgo Santiago Santiago Santiago 13 Chile
Cliente	TEFRA INGENIERIA SANITARIA LIMITADA
Vendedor	CHRISTIAN ROJAS

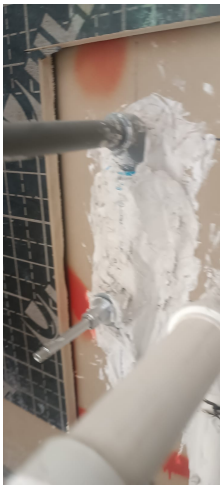
Avances tabiques piso 2 sin avances a la vista. Se aclara que la masilla no es una abrazadera o soportacion recomendada, solo se acepta como complementaria, utilizar abrazaderas orientadas a este propósito.
