Revisão de armaduras — Silva Jardim — TIPO

OS 24-212 • 08/10/2026 • V601 a V629 • Revisão do desenho existente, sem propostas de alteração.

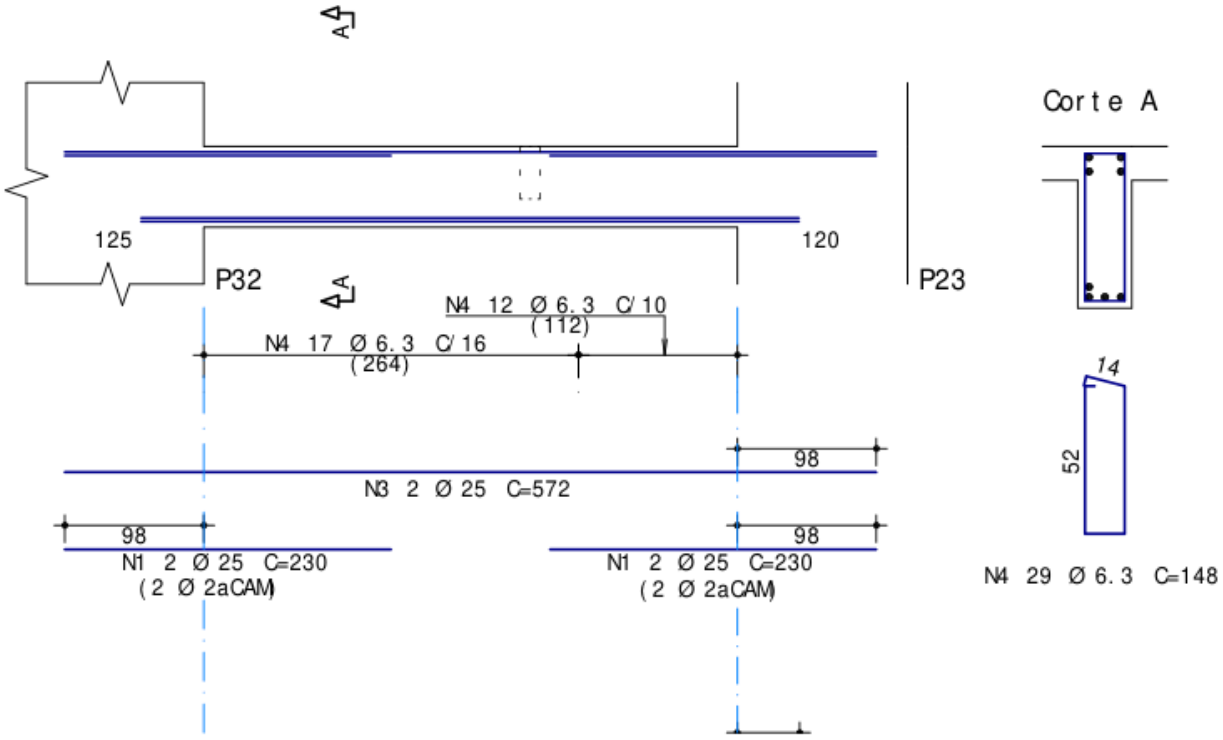
V623 — prancha original, sem alterações propostas

Ponto principal	Resultado e alcance
V623: identificação da positiva	N2 consta na relação de aço: 4 Ø16, C=464 cm. Não está identificada/cotada na elevação; o corte A representa quatro barras inferiores. Resistência e ancoragens positivas não demonstradas.
V606: momento e estribos	Msk negativo=9,16 kN.m; duas Ø6,3 superiores equivalem a 6,44 kN.m no ensaio. Estribos a 20 cm versus smax=19,20 cm. A suspensão recebida pela V623 também apresenta déficit no cenário adotado.
Cortante V602/V604/ V627/V629	Há faixas com Asw/s entre aproximadamente 2% e 4% abaixo da exigida. Não se trata apenas do arredondamento da taxa mínima.
Cortes V603/V604	N2 Ø10 da V603 e N4 Ø16 da V604 falham em al+10φ. A flexão regional, sozinha, não identifica essa questão.
Dobras negativas e nós	Numerosas pernas verticais ficam abaixo do critério do escritório. Centros transversais, vibrador, armaduras dos pilares, pinos e confinamento não estão completamente demonstrados.

Suspensão	Resultados desfavoráveis na V623 recebendo V606 e V604 recebendo V624/V628, condicionados às premissas de reação e ao procedimento do escritório.

V623 recebendo V606: 4,285 cm²/m versus 3,897 (Ø6,3/16). O cortante isolado atende; a associação com suspensão não atende ao cenário. V604 recebendo V624/V628: 2,061 e 2,130 versus 1,963 (Ø5/20); só a parcela de suspensão já supera a taxa nessas regiões.

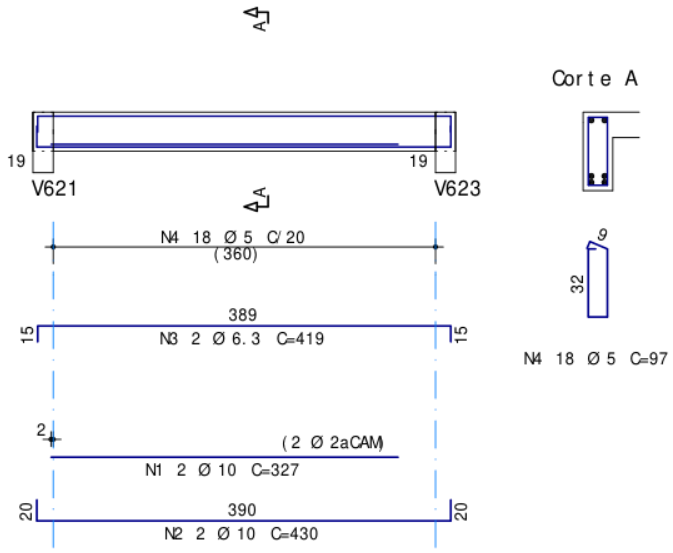
V606 — prancha original, sem alterações propostas

Taxas em cm²/m. V606 atende área, mas s=20 excede smax=19,20 cm para d=32. Nas demais linhas, o déficit é de Asw/s. Máximo próprio de cada faixa: ensaio conservador, sem extrapolar lacunas nem dispensar esforço junto aos apoios sem fonte. Biela comprimida atende nos ensaios resolvidos; isso não inclui associação completa com torção/suspensão.

Flexão regional positiva: 3 OK; 0 desfavoráveis; 0 inconclusivos. Negativa: 0 OK; 1 desfavoráveis; 0 inconclusivos. Trechos sem solicitação são não aplicáveis. Cortante: 0 faixas atendentes; 1 desfavoráveis; 0 inconclusivas.

Apoios positivos extremos físicos: V621 — atende ensaio geométrico sem gancho; V623 — desfavorável no ensaio. Projeções, ganchos, grampos e nó real conservam as ressalvas do relatório. Lados com balanço são separados.

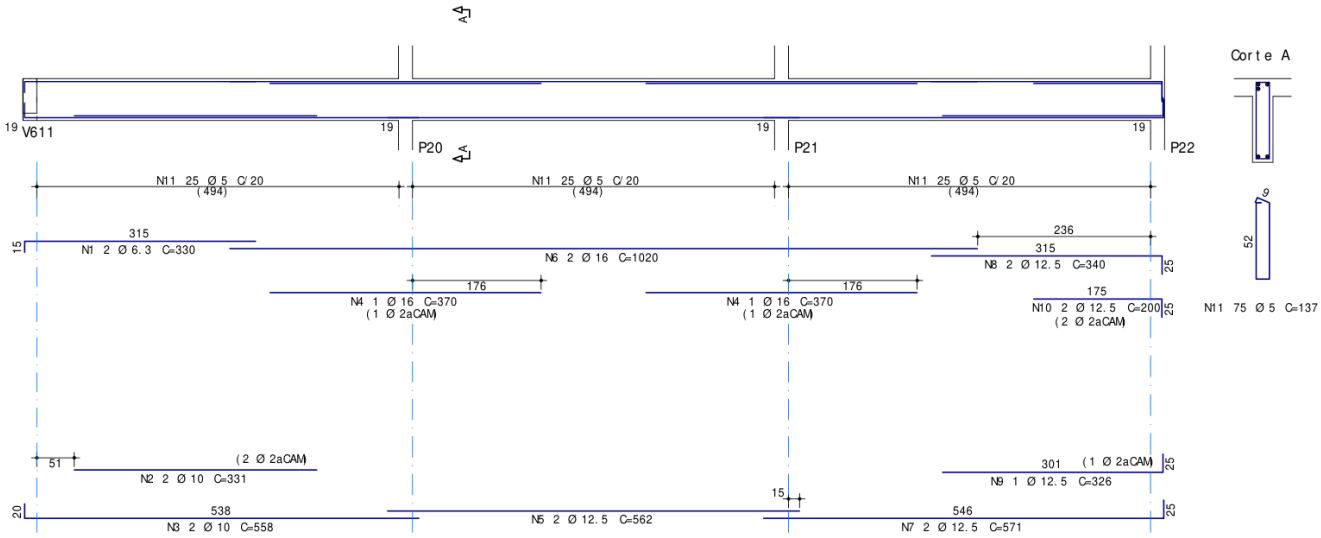
V603 — prancha original, sem alterações propostas

A usa o cruzamento da capacidade remanescente; B usa o decaimento e al+lb. Os três eventos falham em A e atendem B. N2 da V603=2 Ø10 em segunda camada; N4 da V604=2 Ø16 em segunda camada. Mesa não creditada no cruzamento: são resultados conservadores, sem posição proposta de corte.

Apoios positivos extremos físicos: V611 — desfavorável no ensaio; P22 — desfavorável no ensaio. Projeções, ganchos, grampos e nó real conservam as ressalvas do relatório. Lados com balanço são separados.

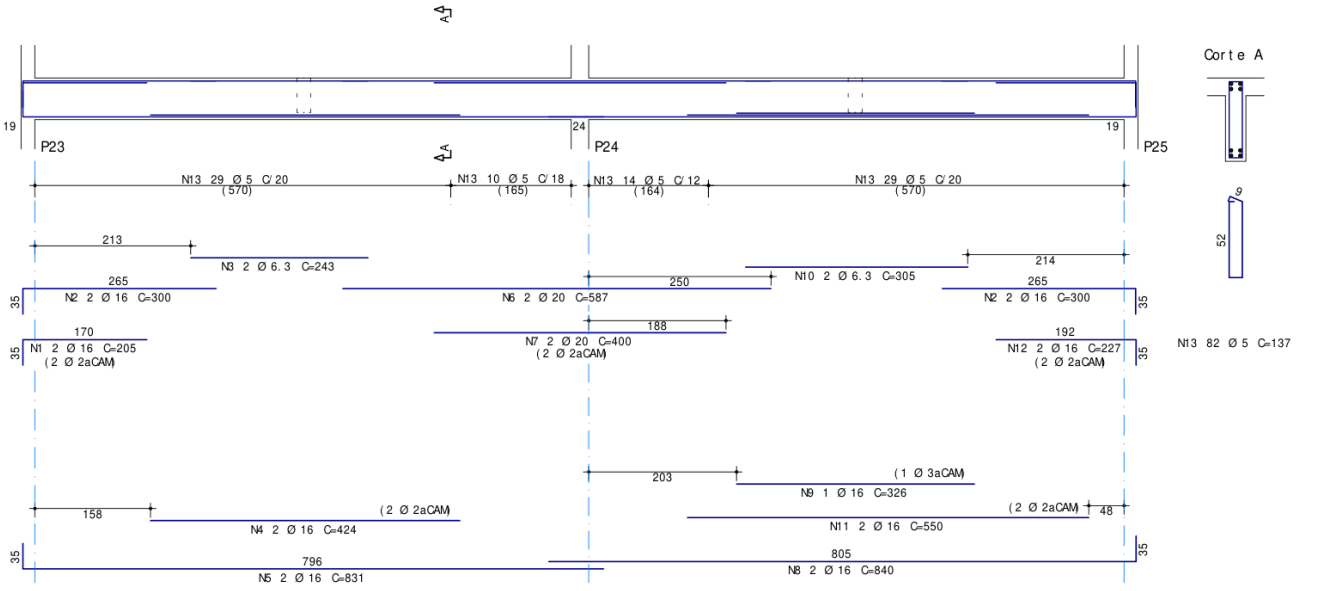
V604 — prancha original, sem alterações propostas

Apoios positivos extremos físicos: P23 — desfavorável no ensaio; P25 — desfavorável no ensaio. Projeções, ganchos, grampos e nó real conservam as ressalvas do relatório. Lados com balanço são separados.

Negativas: 4 controles de perna vertical desfavoráveis pelo critério do escritório. Execução: 6 composições de sobreposição/camada para conferir cabimento. Corredor e armaduras de pilares não certificados. Suspensão recebida: V624 FAIL, V628 FAIL.

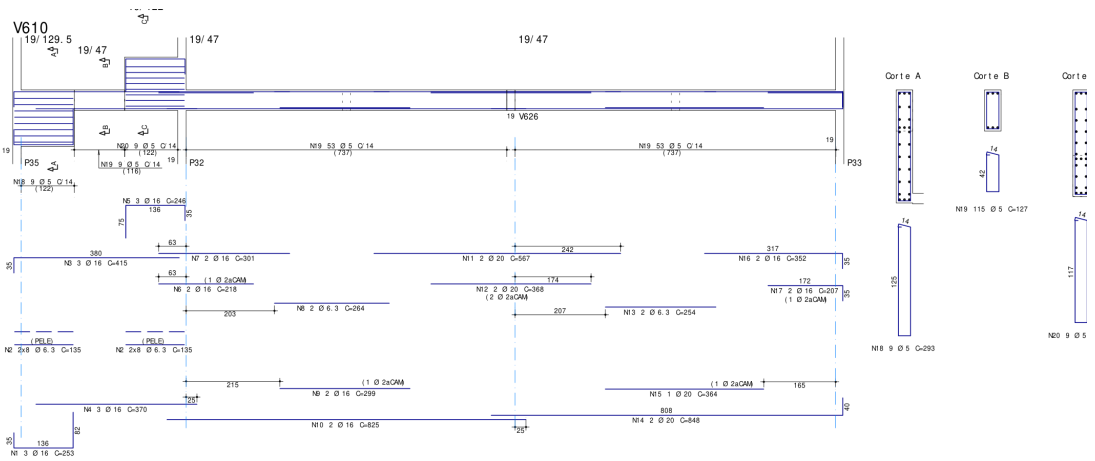
V610 — prancha original, sem alterações propostas

Trechos dentro dos pilares exigem a largura e as armaduras reais do nó; a largura corrente da viga não certifica o espaço disponível no pilar. Na V610, níveis diferentes das barras bloqueiam a conclusão baseada na leitura coplanar.

V604/N9 é explicitamente terceira camada. V610 tem barras da escada em cotas distintas: somar a projeção sem sua altura útil seria incorreto. V626 reúne apoio indireto, mudança de altura e balanço curto. Não se sugeriram novas camadas, redistribuições, bitolas ou alterações de desenho.

Caso especial: primeiro vão de escada 19/129,5–47–122 e barras desniveladas; controles dependentes da geometria permanecem inconclusivos.

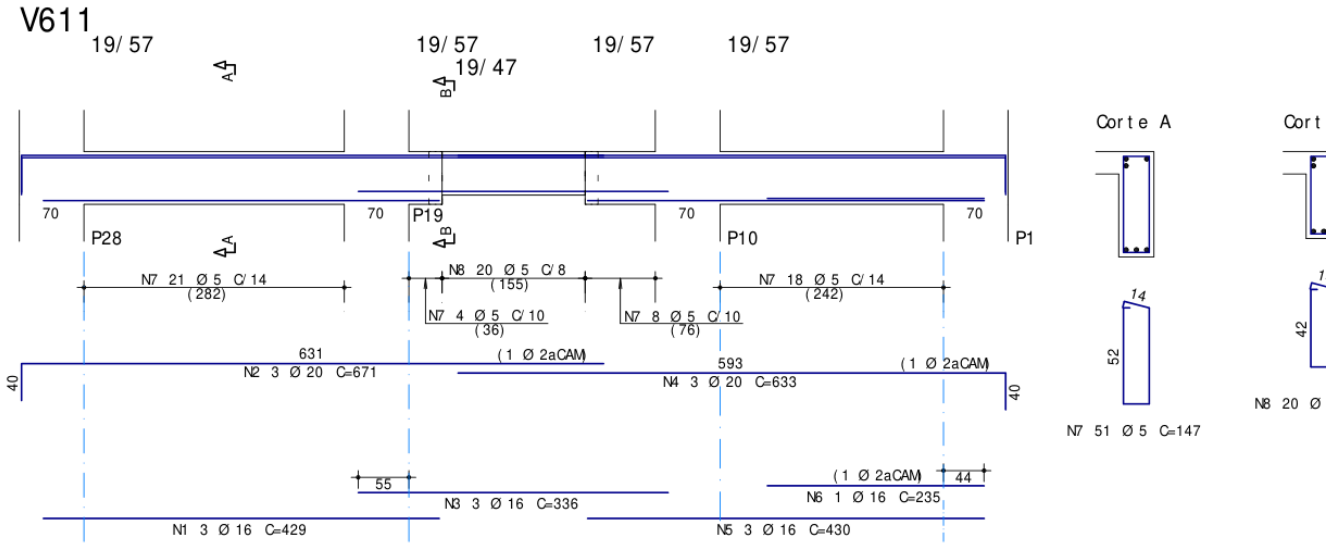
V611 — prancha original, sem alterações propostas

V611: h47 isolado, sem falta de taxa nas faixas existentes pelo d conservador adotado. V626: vão principal h57 e trecho esquerdo h47/N7 Ø10/8 atendem ao cortante isolado. V610: primeiro vão inconclusivo por alturas/cotas de barras; dois vãos h47 verificados. Nos balanços direitos, Ø5/14 atende isoladamente nos 70 cm físicos; continuidade e pontas livres não estão certificadas.

V611 recebendo V602/V603: distribuições atravessam a mudança 57/47 cm e a rotina bloqueou uma seção comum fictícia. V621 recebendo V606/V607: regiões de suspensão se sobrepõem, sem soma ou dispensa por regra não confirmada. V626 recebendo V610: Rmáx=139,99 kN no balanço esquerdo h47; origem/intervalo da suspensão de extremidade requerem confirmação. O estribo forte existente não foi certificado como suspensão apenas por sua bitola.
