Revisão de armaduras — Silva Jardim — TIPO

OS 24-212 • 08/10/2026 • V601 a V629 • Revisão do desenho existente, sem propostas de alteração.

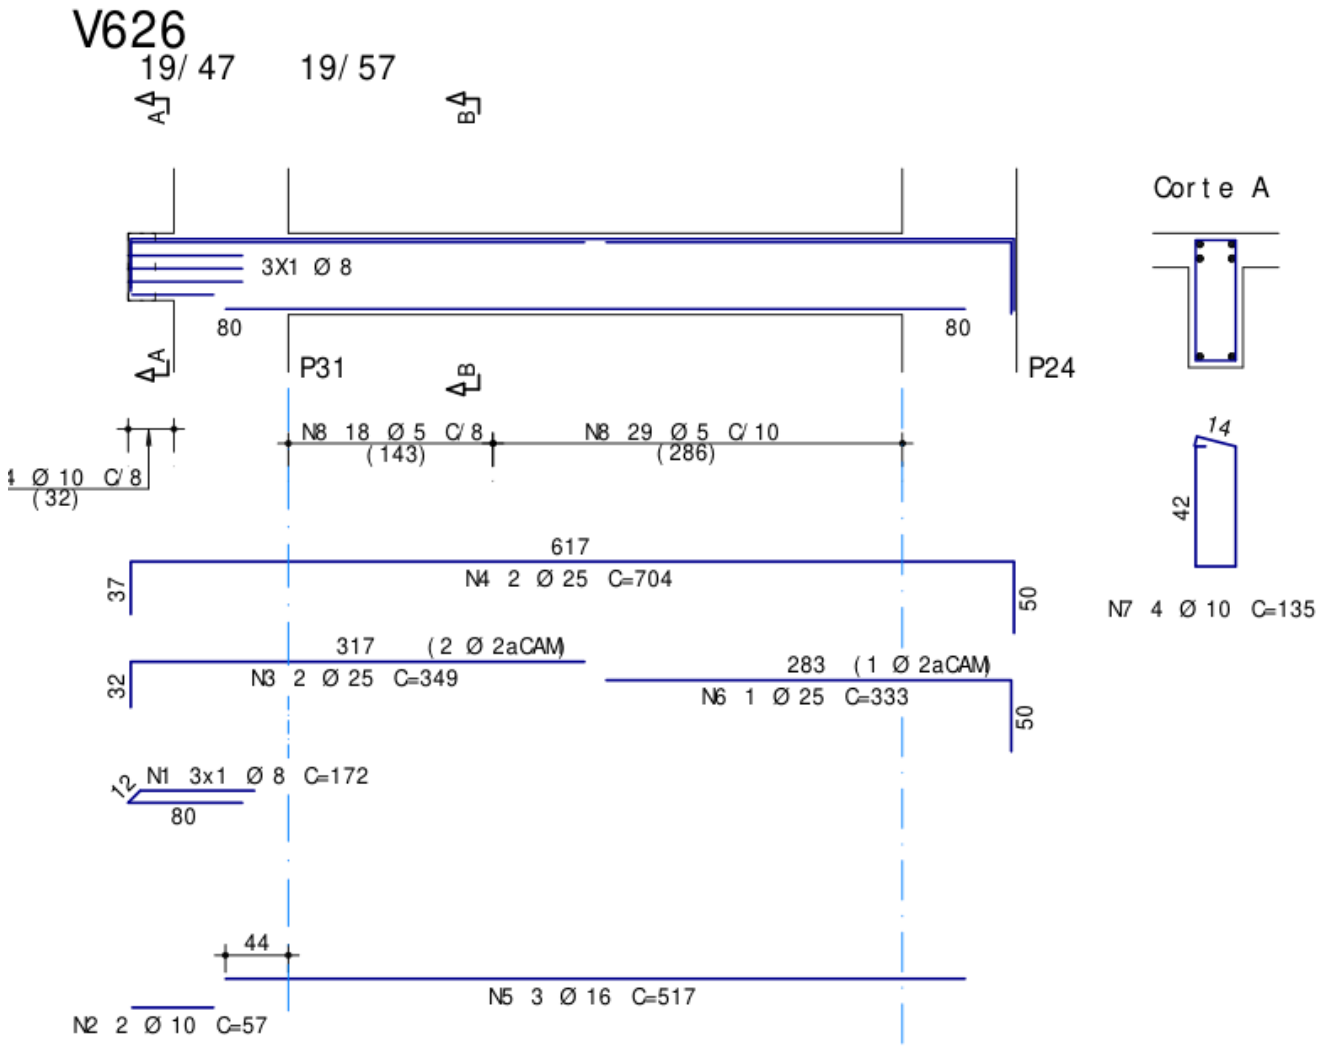
V611: h47 isolado, sem falta de taxa nas faixas existentes pelo d conservador adotado. V626: vão principal h57 e trecho esquerdo h47/N7 Ø10/8 atendem ao cortante isolado. V610: primeiro vão inconclusivo por alturas/cotas de barras; dois vãos h47 verificados. Nos balanços direitos, Ø5/14 atende isoladamente nos 70 cm físicos; continuidade e pontas livres não estão certificadas.

V611 — prancha original, sem alterações propostas

V626 — prancha original, sem alterações propostas
