시스템에어컨 전열교환기 필터교체 및 디퓨저 청소

LG전자
에어컨 서비스
하이-엠솔루텍

현 장 : 기술연구원 LG사택 어린이집

세척일자 : 2025년 04월 26일, 05 17일

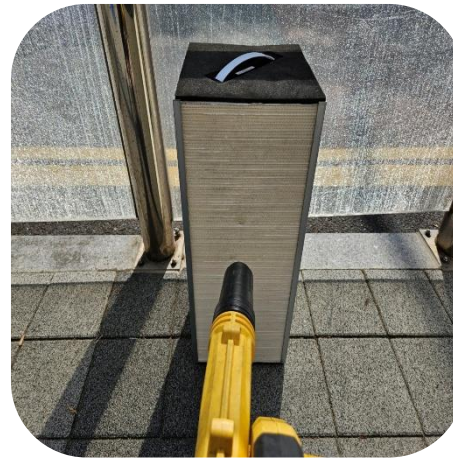
세척 전

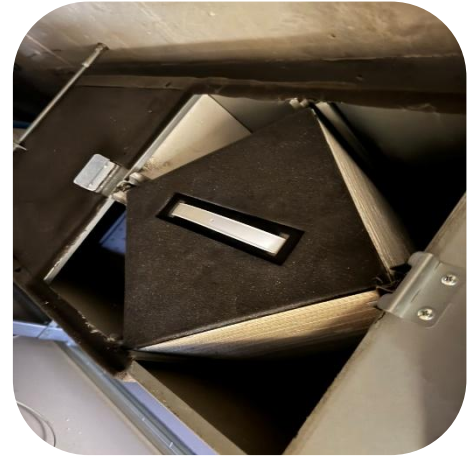
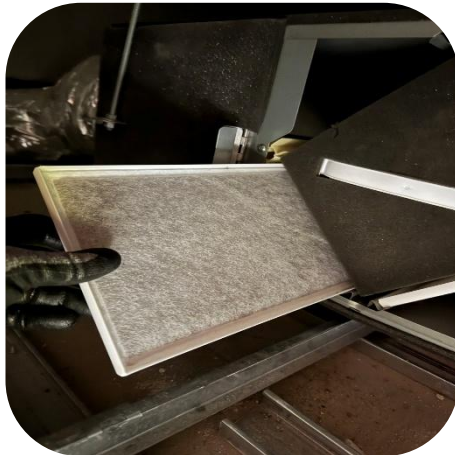
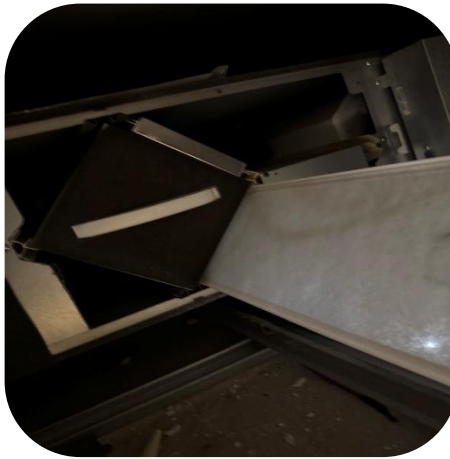
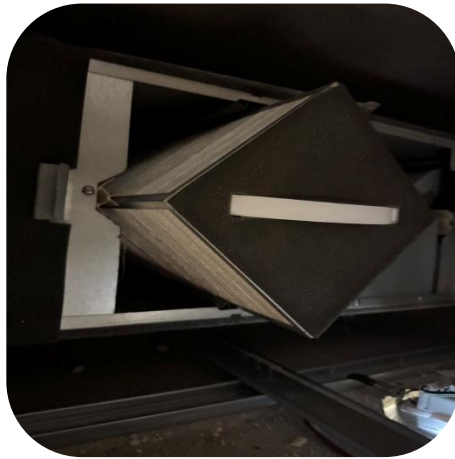
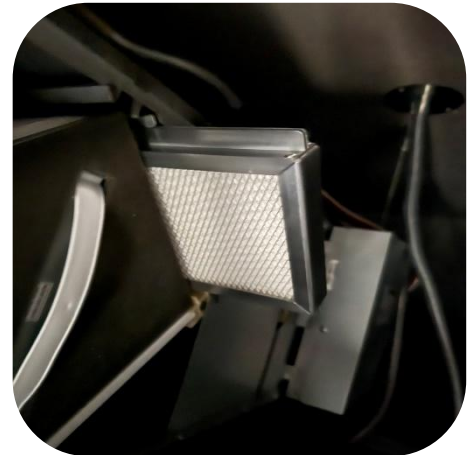
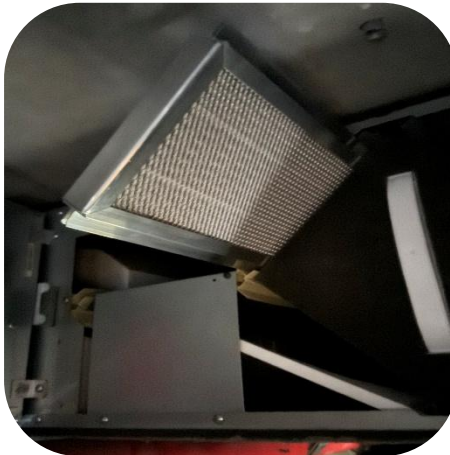
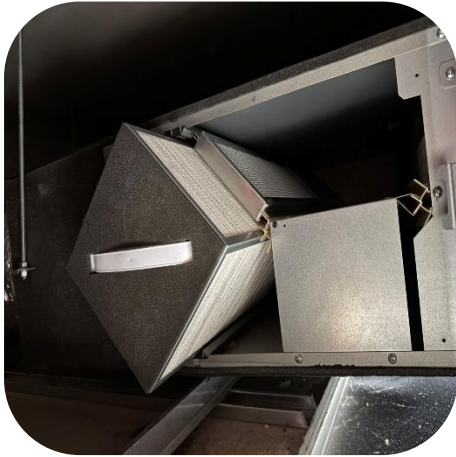
세척 중

에어 세척

세척 후

세척 전

약품 투여

고압 세척

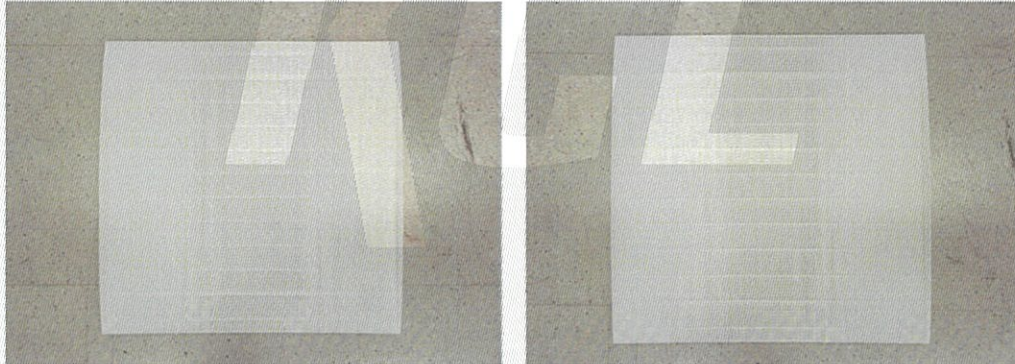
그림 1) 시료 전·후면 사진

항목		결과
통기저항		25 Pa
입자 포집률	입자 지름 (μm)	99.82 %
	0.3

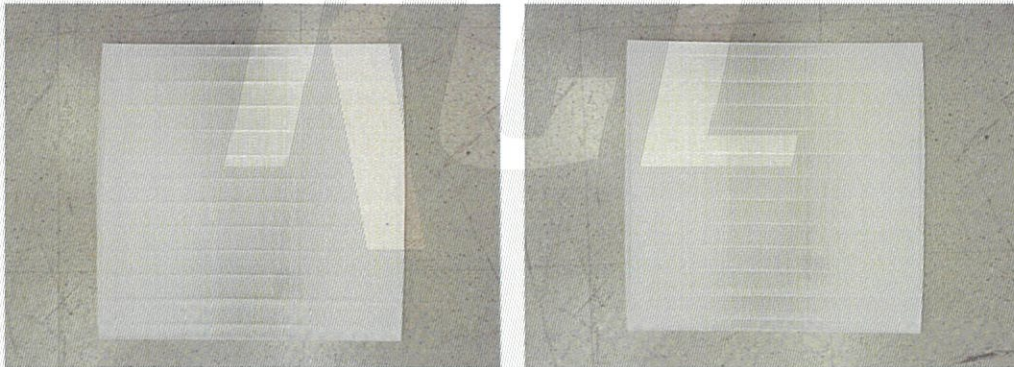
그림 1) 시료 전·후면 사진

항목		결과
통기저항		21 Pa
입자 포집률	입자 지름 (μm)	99.86 %
	0.3
