시스템에어컨 전열교환기 필터교체 및 디퓨저 청소

LG전자
에어컨서비스
하이-엠솔루텍

현 장 : 기술연구원 LG사택 어린이집

세척일자 : 2025년 04월 26일, 05 17일

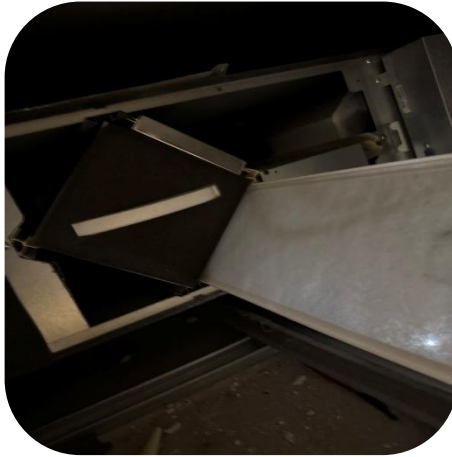
세척 후
