101동 301호 보일러 교체 작업의뢰서

101동 301호 보일러교체 작업의뢰서

102동 302호 보일러 교체 작업의뢰서

103동 101호 보일러 교체 작업의뢰서

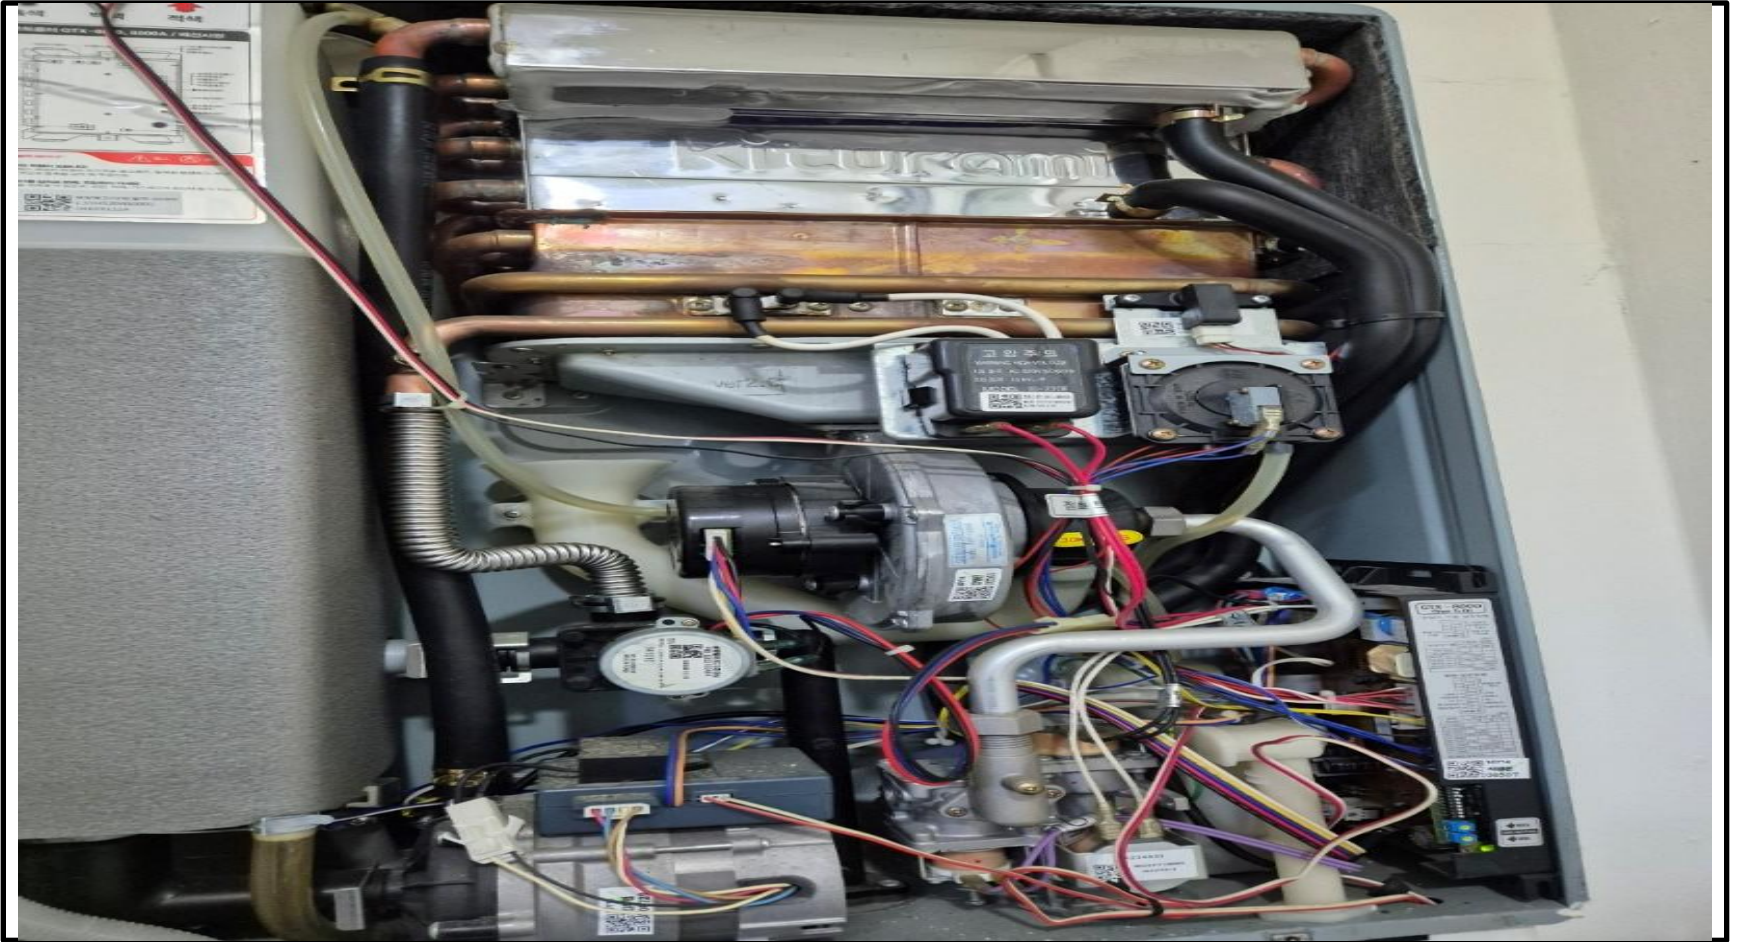
1. 공 사 명 : 101동 301호 보일러교체 작업의뢰
2. 공사요청일 : 2025년 5월 7일
3. 공사의뢰자 : 유엔미시스템 남해원 소장
4. 공 사 내 용 : 보일러 교체
5. 교 체 사 유 : 점화시 소음(열교환기 고장)으로 보일러 교체요함

5월 8일 완료

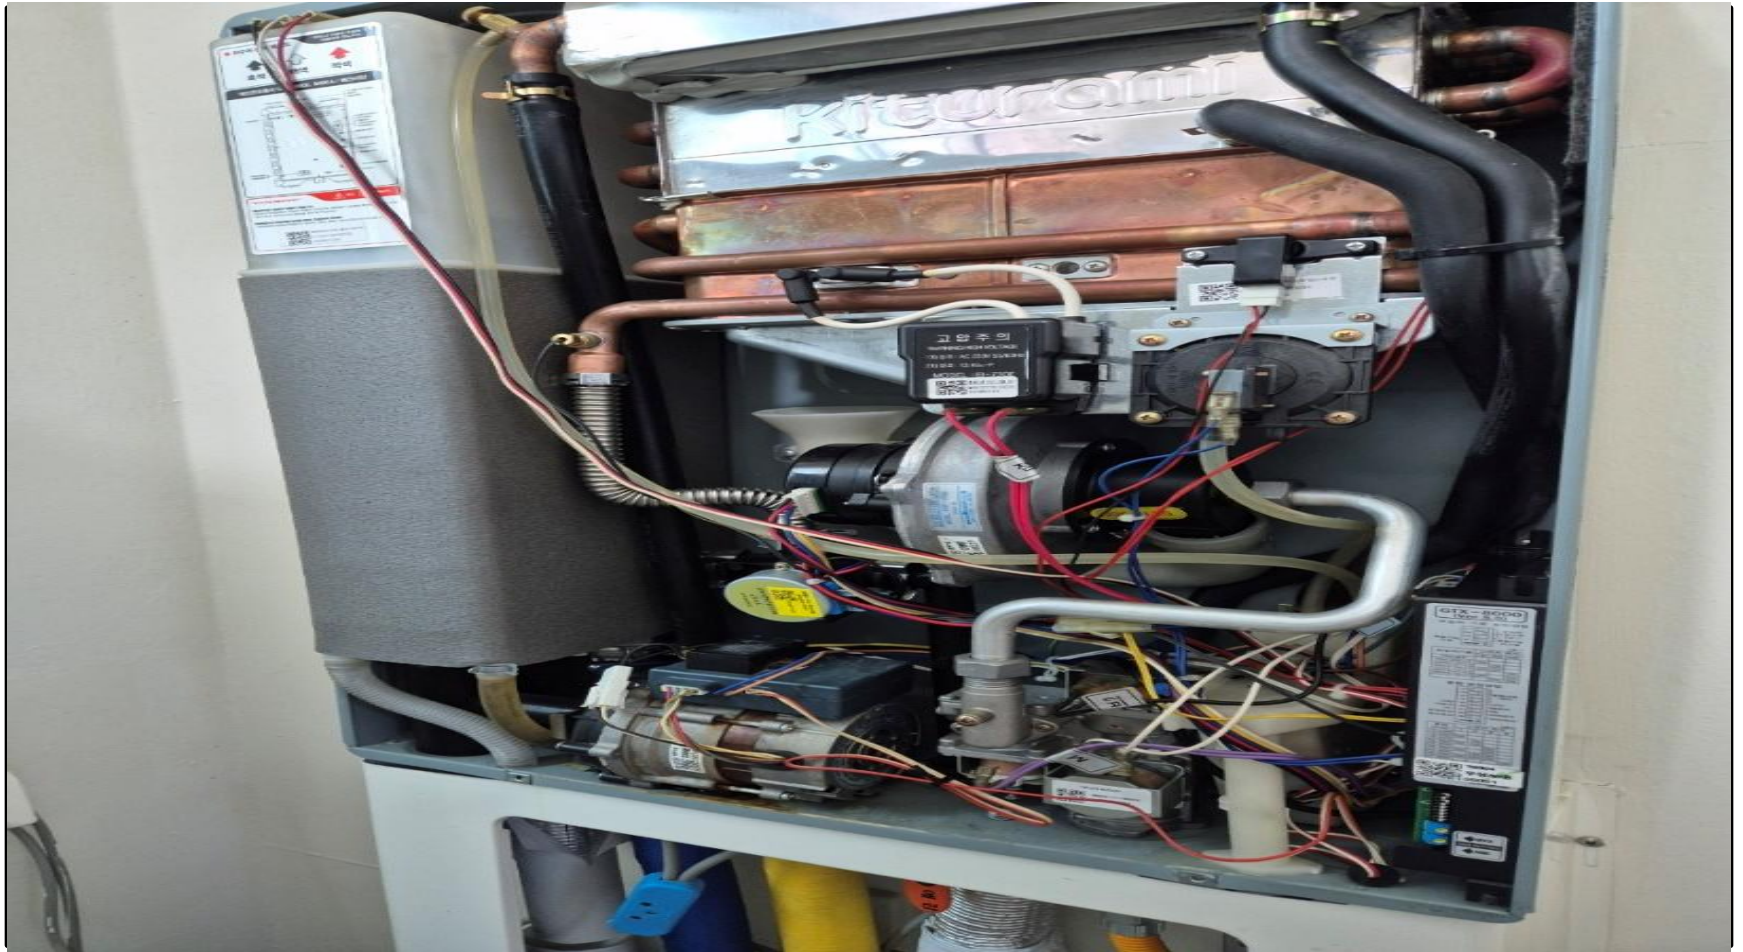
1. 공 사 명 : 102동 302호 보일러교체 작업의뢰
2. 공사요청일 : 2025년 5월 15일
3. 공사의뢰자 : 유엔미시스템 남해원 소장
4. 공 사 내 용 : 보일러 교체
5. 교 체 사 유 : 온수불량으로 삼방밸브, 컨트롤러를 교체하였으나 계속적으로 같은증상 발생
원인은 열교환기 누수로 인한 다수부품 고장임. 이에 보일러 교체를 요함

5월 15일 완료

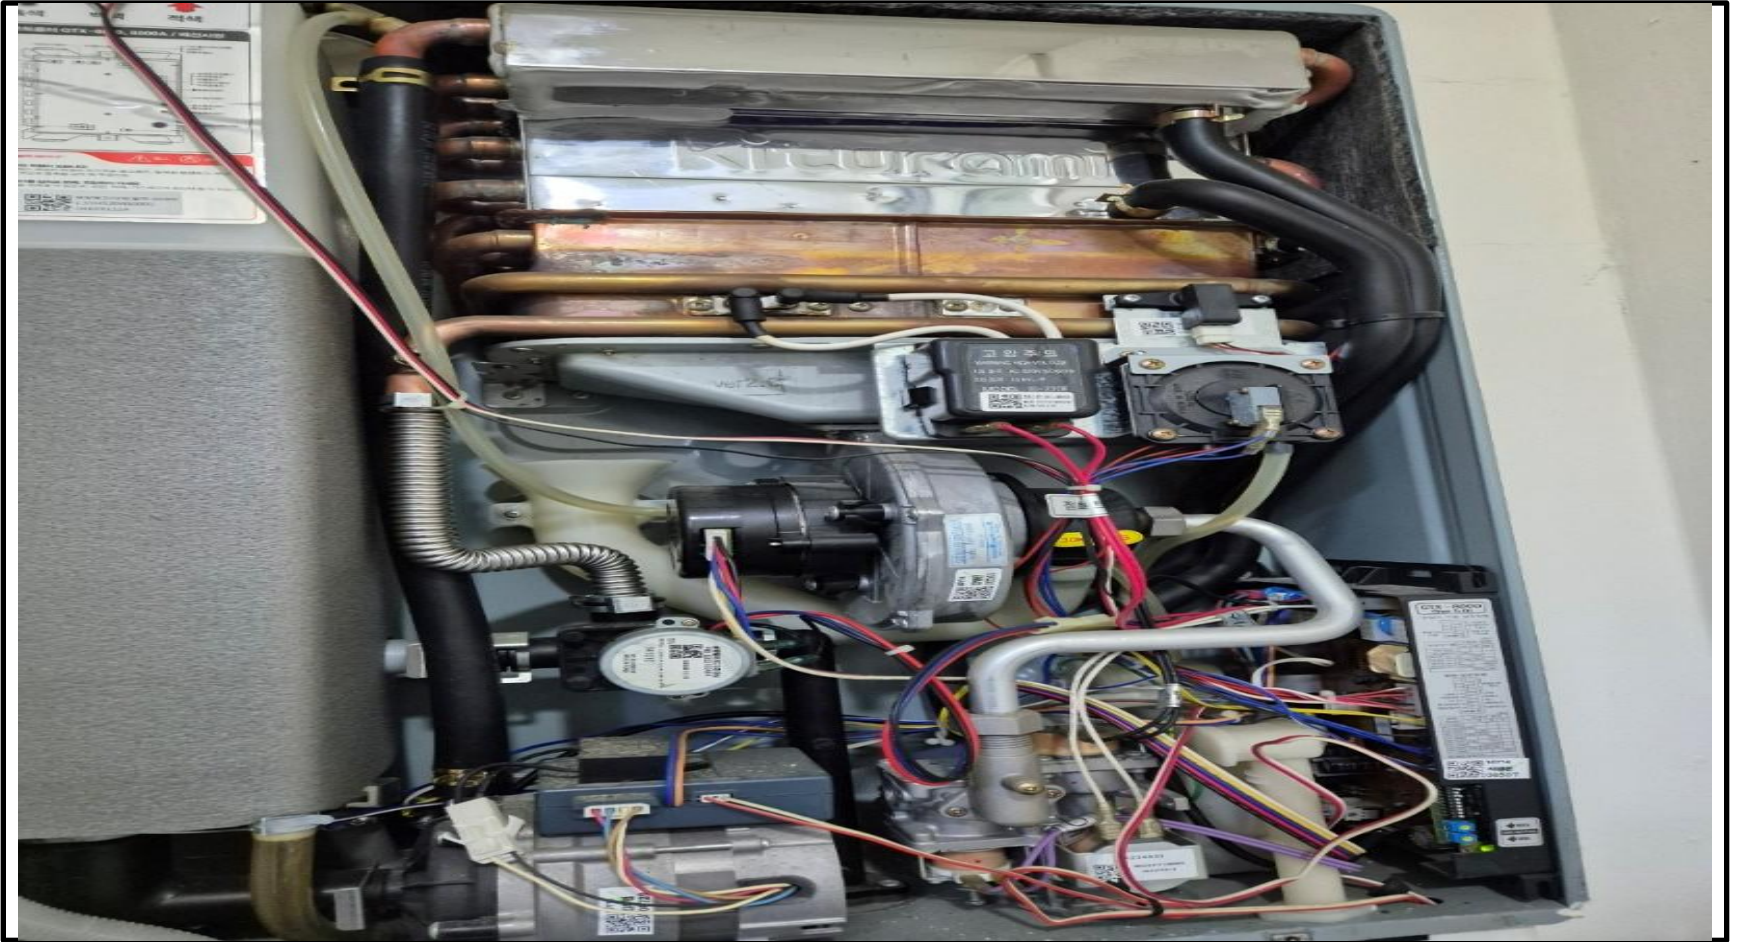
1. 공 사 명 : 103동 101호 보일러교체 작업의뢰
2. 공사요청일 : 2025년 5월 7일
3. 공사의뢰자 : 유엔미시스템 남해원 소장
4. 공 사 내 용 : 보일러 교체
5. 교 체 사 유 : 점화시 소음(열교환기 고장)으로 보일러 교체요함

5월 9일 완료
