Resumen del reporte

Alarmas incluidas en este reporte

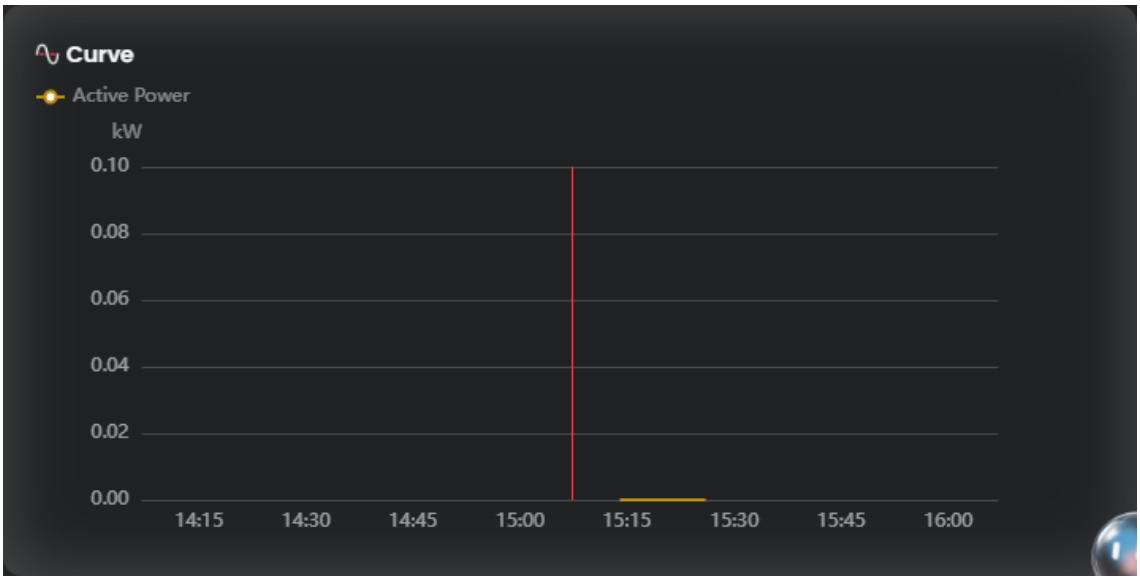
1. Corte de energía de la red

Planta	625. Coorporación universiteria del huila, corhuil	**Hora de alarma**	03/10/2026 15:07:20
Equipo	Inversor 1	**SN**	5017KDTR257L0023
Tipo de alarma	Eventos de protección	**Duración**	20d 19h 26m 18s
Confirmación	Unconfirmed	**Recuperación**	--

1. The grid outage. 2. AC wiring or the switch is disconnected.

1. The alarm goes away when the grid comes back up. 2. Check if the AC wiring or the switch is disconnected.

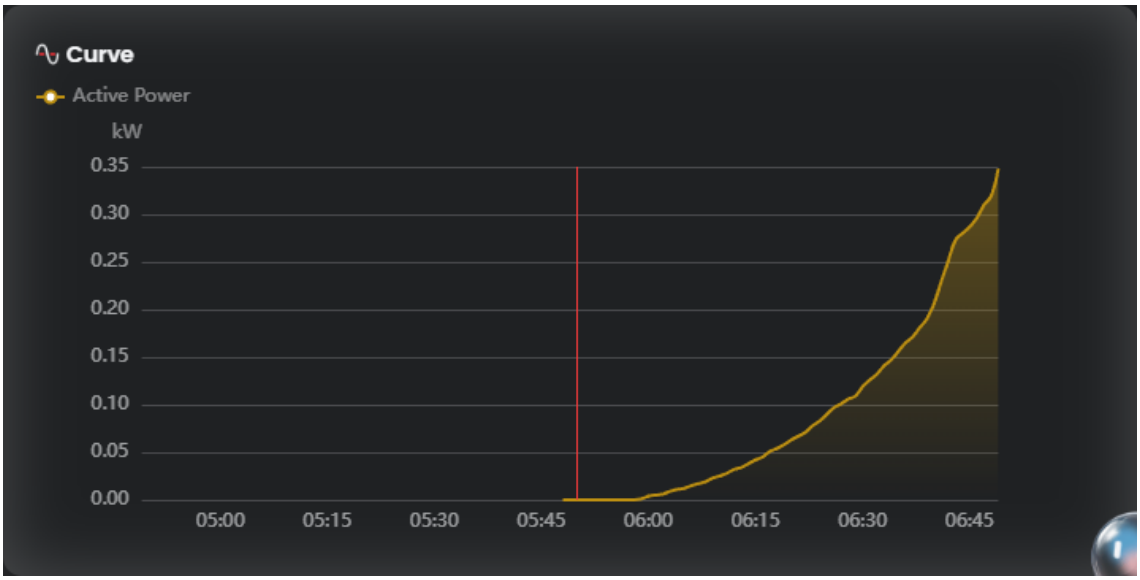
2. Pérdida de TC

Planta	482. ROCIO CUPITRE PIMENTONIS (11,16 kWp - 42 kWh)	**Hora de alarma**	24/10/2026 05:49:54
Equipo	Inversor 2	**SN**	54200DSC251S0107
Tipo de alarma	Información de condición de operación	**Duración**	4h 43m 44s
Confirmación	Unconfirmed	**Recuperación**	--

CT Loss

Check CT wiring

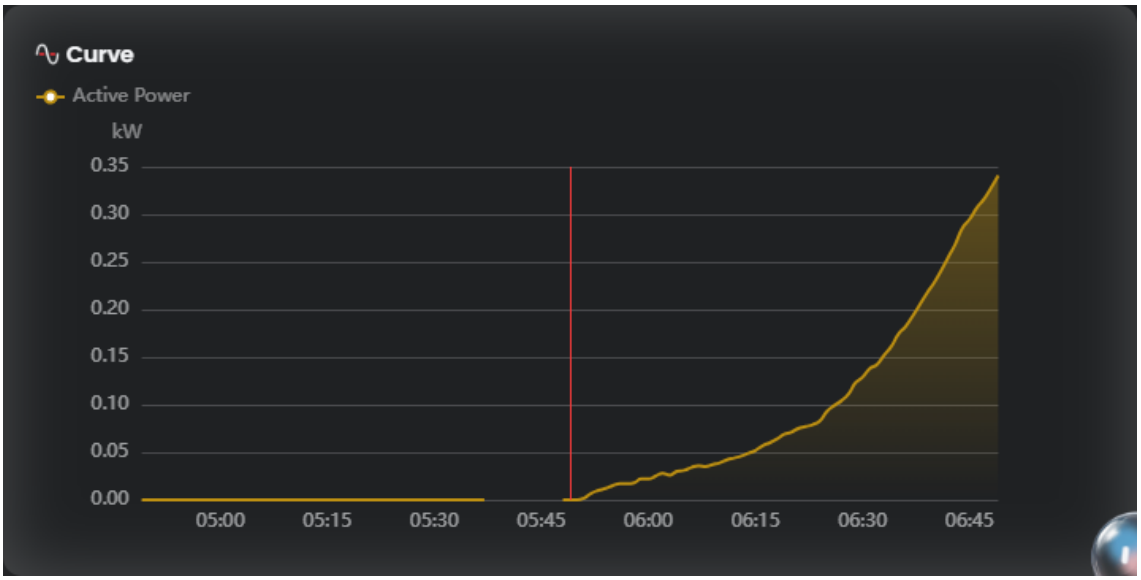
3. Pérdida de TC

Planta	507. ABDERRAMAN MARTÍNEZ (16,94 kWp - 62 kWh)	**Hora de alarma**	24/10/2026 05:49:09
Equipo	Inversor 2	**SN**	56000NBB25AL0077
Tipo de alarma	Información de condición de operación	**Duración**	4h 44m 29s
Confirmación	Unconfirmed	**Recuperación**	--

CT Loss

Check CT wiring

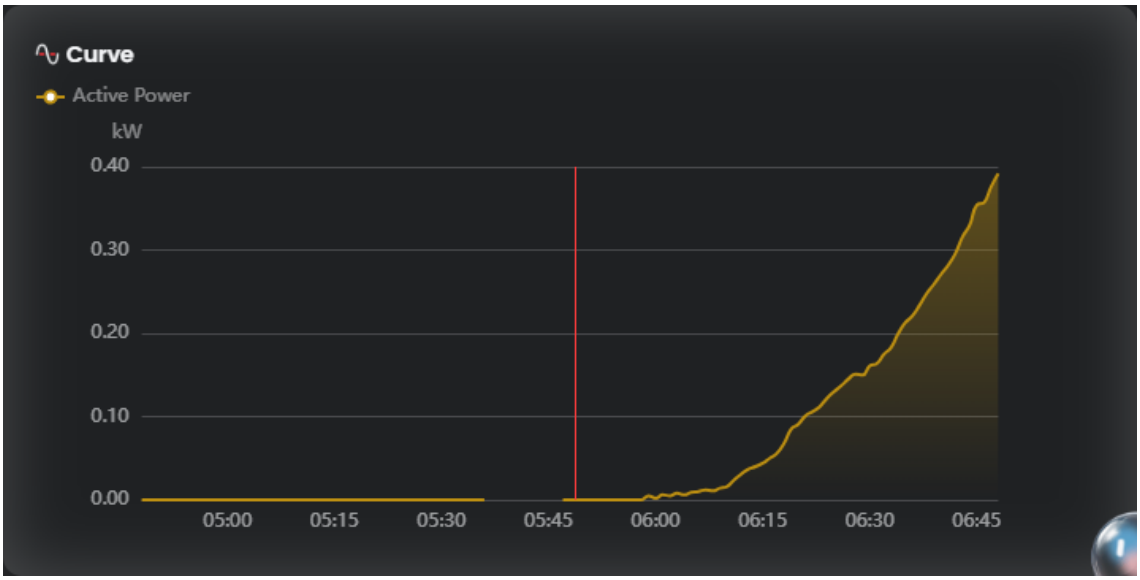
4. Pérdida de TC

Planta	507. ABDERRAMAN MARTÍNEZ (16,94 kWp - 62 kWh)	**Hora de alarma**	24/10/2026 05:48:39
Equipo	Inversor 1	**SN**	56000NBB25AL0079
Tipo de alarma	Información de condición de operación	**Duración**	4h 44m 59s
Confirmación	Unconfirmed	**Recuperación**	--

CT Loss

Check CT wiring

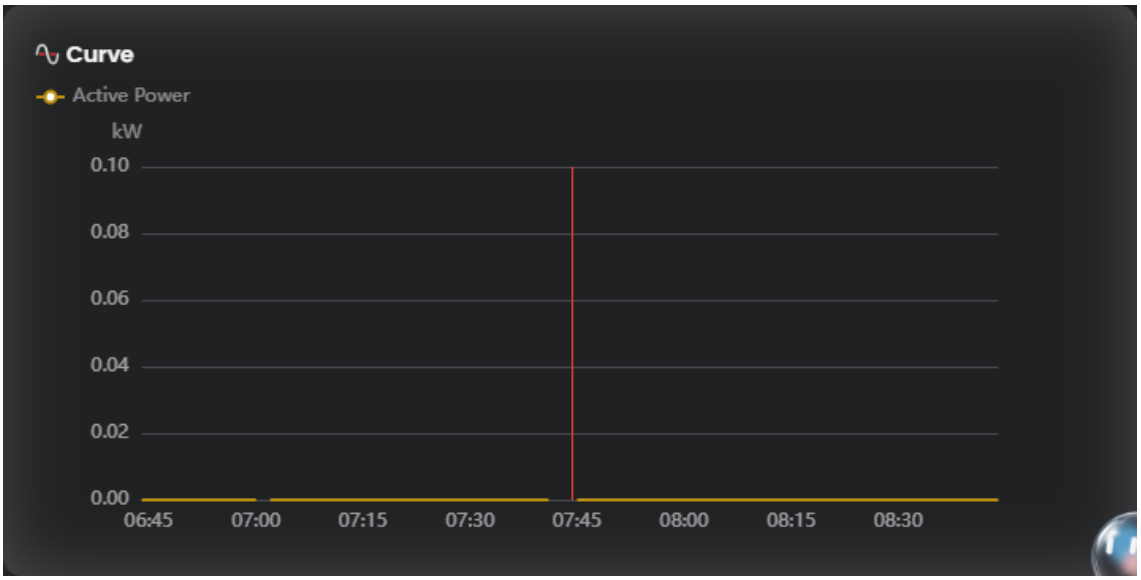
5. Pérdida de PE

Planta	527. FRANCISCO GARCÍA (13,86 kWp - 51 kWh)	**Hora de alarma**	24/10/2026 07:44:12
Equipo	Inversor 1	**SN**	5010KNBN25AL0074
Tipo de alarma	Información de condición de operación	**Duración**	2h 49m 26s
Confirmación	Unconfirmed	**Recuperación**	--

PE Loss

Check Ground Wire

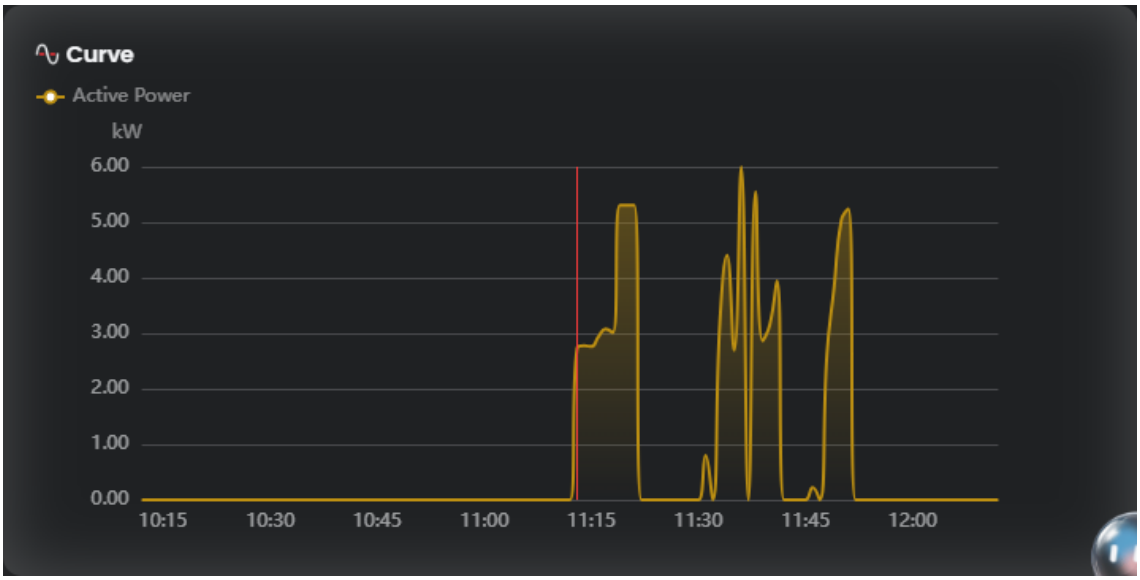
6. Pérdida de PE

Planta	Patricia Ninco Caguan	**Hora de alarma**	16/10/2026 11:12:50
Equipo	Inversor 1	**SN**	56000NBB263L0102
Tipo de alarma	Información de condición de operación	**Duración**	7d 23h 20m 48s
Confirmación	Unconfirmed	**Recuperación**	--

PE Loss

Check Ground Wire

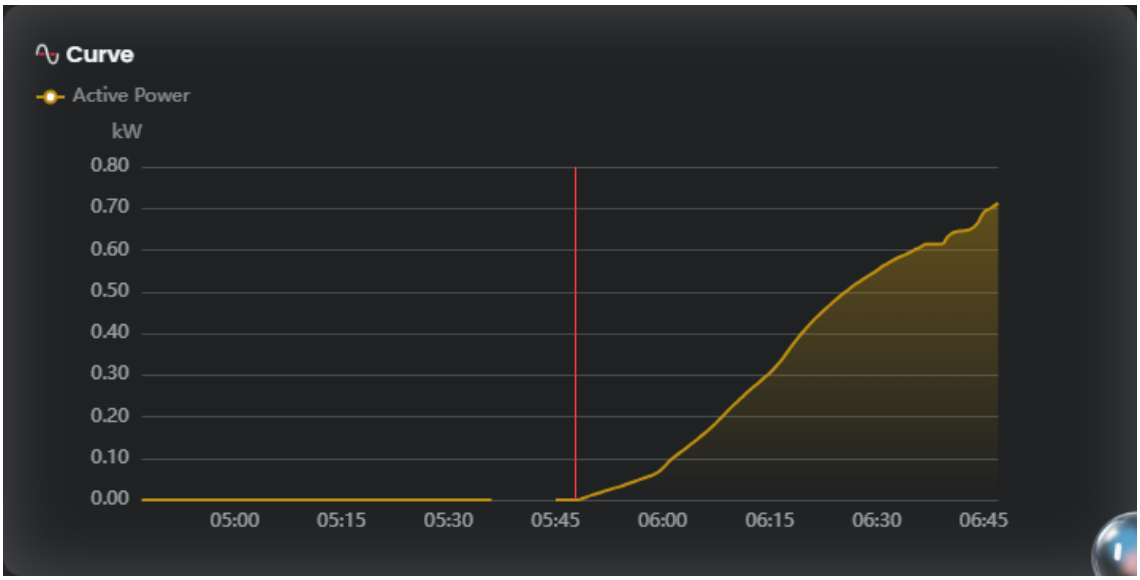
7. Pérdida de TC

Planta	Villa Valentina	**Hora de alarma**	24/10/2026 05:47:49
Equipo	Inversor 1	**SN**	56000NBB262L0036
Tipo de alarma	Información de condición de operación	**Duración**	4h 45m 49s
Confirmación	Unconfirmed	**Recuperación**	--

CT Loss

Check CT wiring

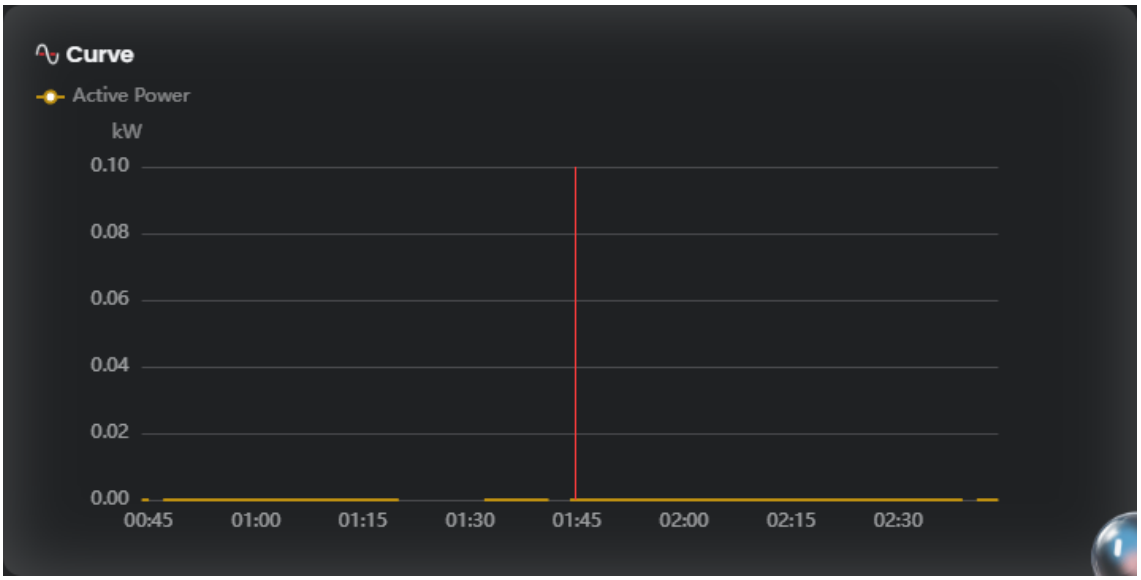
8. Pérdida de PE

Planta	507. ABDERRAMAN MARTÍNEZ (16,94 kWp - 62 kWh)	**Hora de alarma**	25/09/2026 01:44:39
Equipo	Inversor 2	**SN**	56000NBB25AL0077
Tipo de alarma	Información de condición de operación	**Duración**	29d 8h 48m 59s
Confirmación	Unconfirmed	**Recuperación**	--

PE Loss

Check Ground Wire

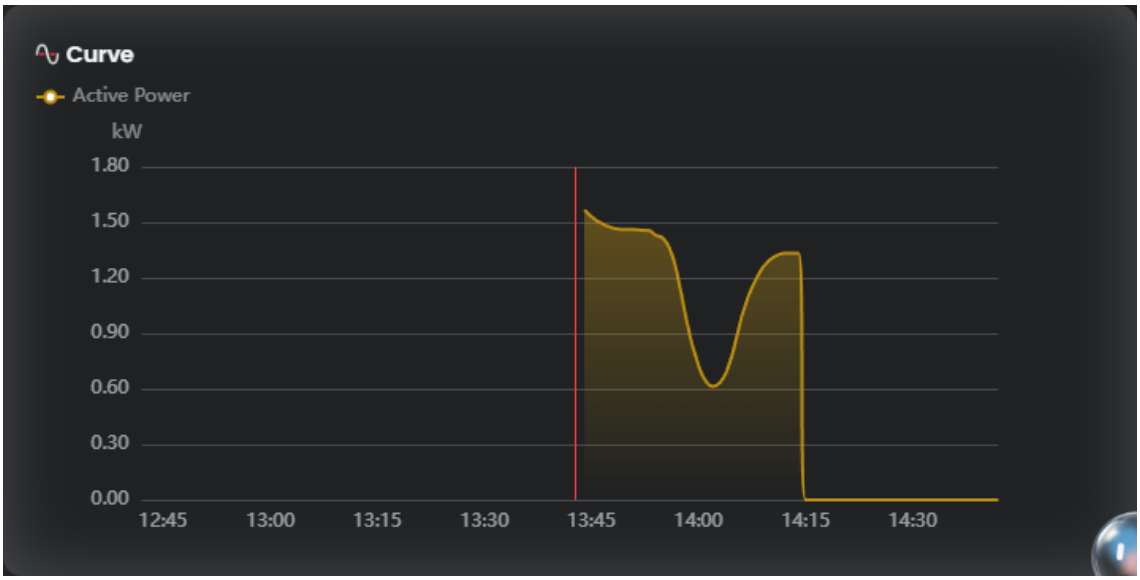
9. Pérdida de PE

Planta	600 Granja Productora	**Hora de alarma**	06/08/2026 13:42:37
Equipo	Inversor 1	**SN**	56000NBB262L0005
Tipo de alarma	Información de condición de operación	**Duración**	78d 20h 51m 1s
Confirmación	Unconfirmed	**Recuperación**	--

PE Loss

Check Ground Wire

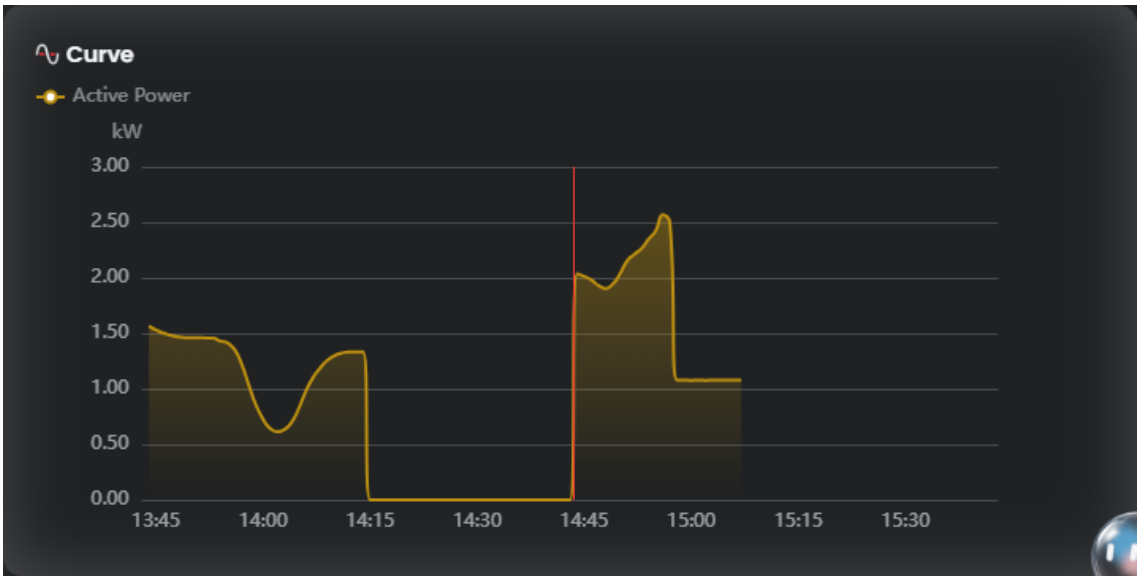
10. Pérdida de TC

Planta	600. GRANJA PRODUCTORA (7,56 kWp - 30 kWh)	**Hora de alarma**	06/08/2026 14:43:27
Equipo	Inversor 1	**SN**	56000NBB262L0005
Tipo de alarma	Información de condición de operación	**Duración**	78d 19h 50m 11s
Confirmación	Unconfirmed	**Recuperación**	--

CT Loss

Check CT wiring
