## Resumen del reporte

## Alarmas incluidas en este reporte

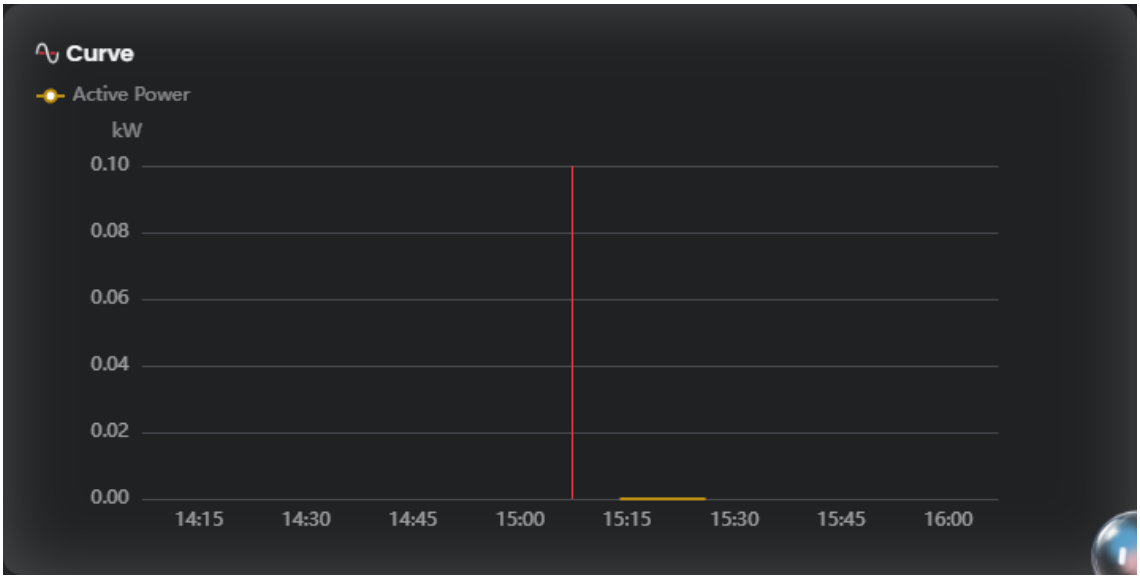
# 1. Corte de energía de la red

| **Planta** | 625. Coorporación universiteria del huila, corhuil | **Hora de alarma** | 03/10/2026 15:07:20 |
| **Equipo** | Inversor 1 | **SN** | 5017KDTR257L0023 |

1. Corte de energía de la red. 2. El cableado AC o el interruptor está desconectado.

1. La alarma desaparece cuando regresa la energía de la red. 2. Revisar si el cableado AC o el interruptor está desconectado.

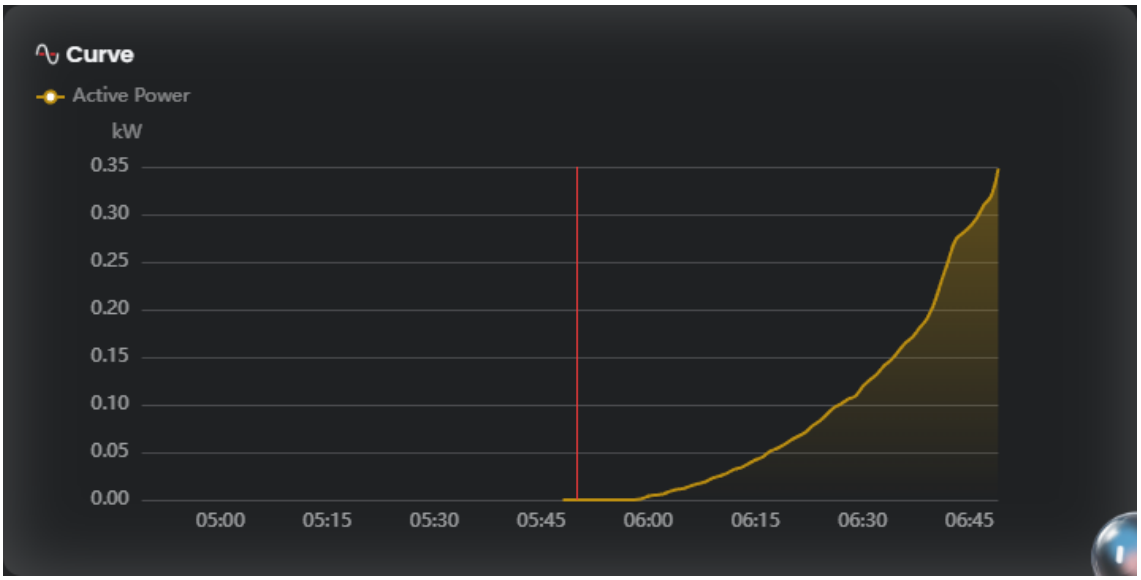
# 2. Pérdida de TC

| **Planta** | 482. ROCIO CUPITRE PIMENTONIS (11,16 kWp - 42 kWh) | **Hora de alarma** | 24/10/2026 05:49:54 |
| **Equipo** | Inversor 2 | **SN** | 54200DSC251S0107 |

Pérdida de TC (transformador de corriente)

Revisar el cableado del TC (transformador de corriente).

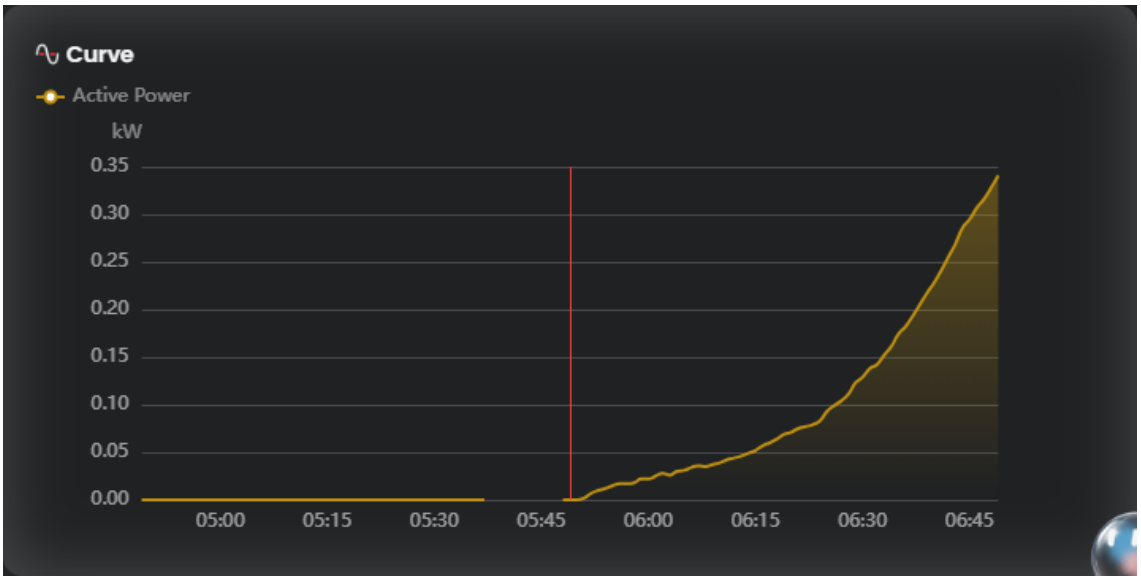
# 3. Pérdida de TC

| **Planta** | 507. ABDERRAMAN MARTÍNEZ (16,94 kWp - 62 kWh) | **Hora de alarma** | 24/10/2026 05:49:09 |
| **Equipo** | Inversor 2 | **SN** | 56000NBB25AL0077 |

Pérdida de TC (transformador de corriente)

Revisar el cableado del TC (transformador de corriente).

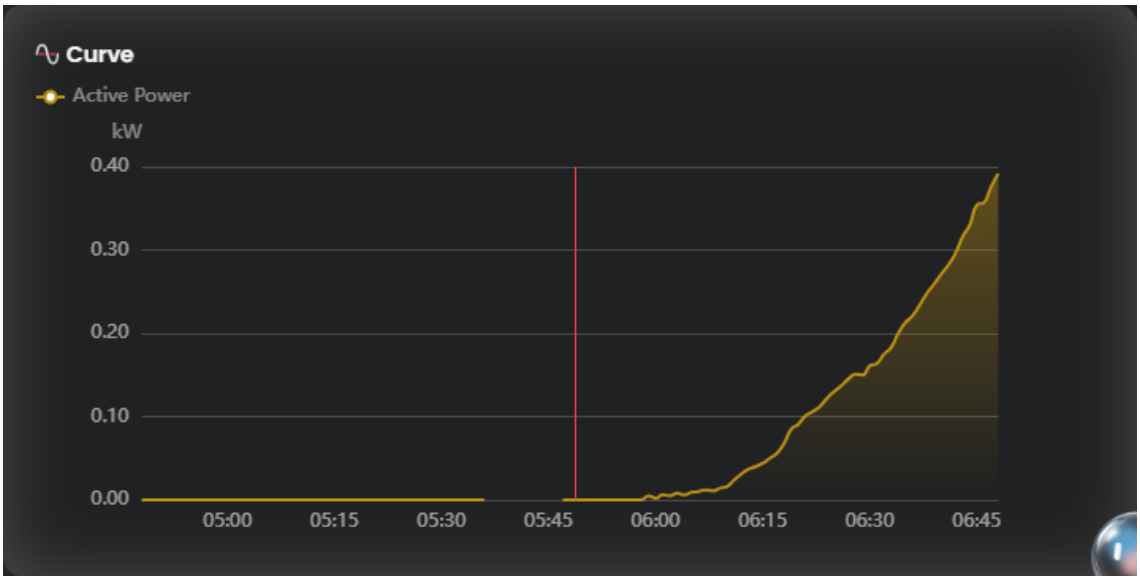
# 4. Pérdida de TC

| **Planta** | 507. ABDERRAMAN MARTÍNEZ (16,94 kWp - 62 kWh) | **Hora de alarma** | 24/10/2026 05:48:39 |
| **Equipo** | Inversor 1 | **SN** | 56000NBB25AL0079 |

Pérdida de TC (transformador de corriente)

Revisar el cableado del TC (transformador de corriente).

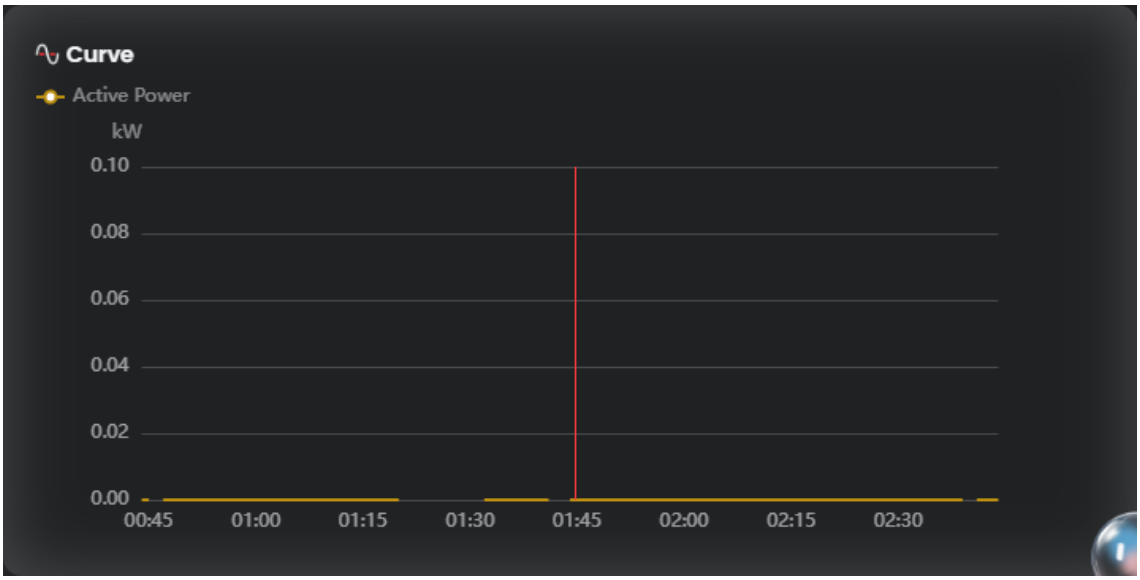
# 5. Pérdida de PE

| **Planta** | 507. ABDERRAMAN MARTÍNEZ (16,94 kWp - 62 kWh) | **Hora de alarma** | 25/09/2026 01:44:39 |
| **Equipo** | Inversor 2 | **SN** | 56000NBB25AL0077 |

Pérdida de PE (conexión a tierra)

Revisar el cable de conexión a tierra.

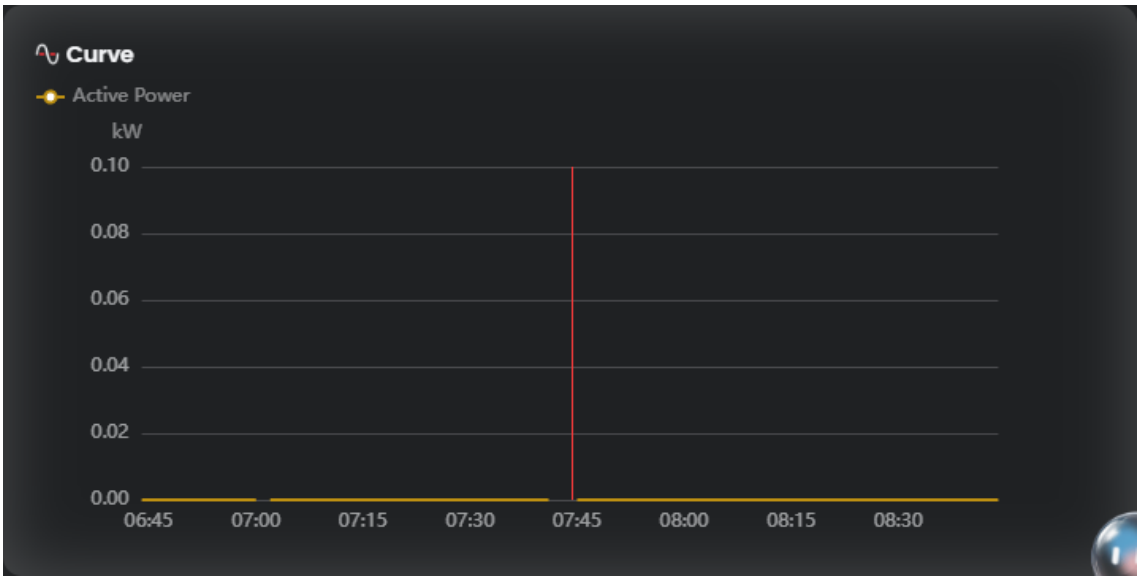
# 6. Pérdida de PE

| **Planta** | 527. FRANCISCO GARCÍA (13,86 kWp - 51 kWh) | **Hora de alarma** | 24/10/2026 07:44:12 |
| **Equipo** | Inversor 1 | **SN** | 5010KNBN25AL0074 |

Pérdida de PE (conexión a tierra)

Revisar el cable de conexión a tierra.

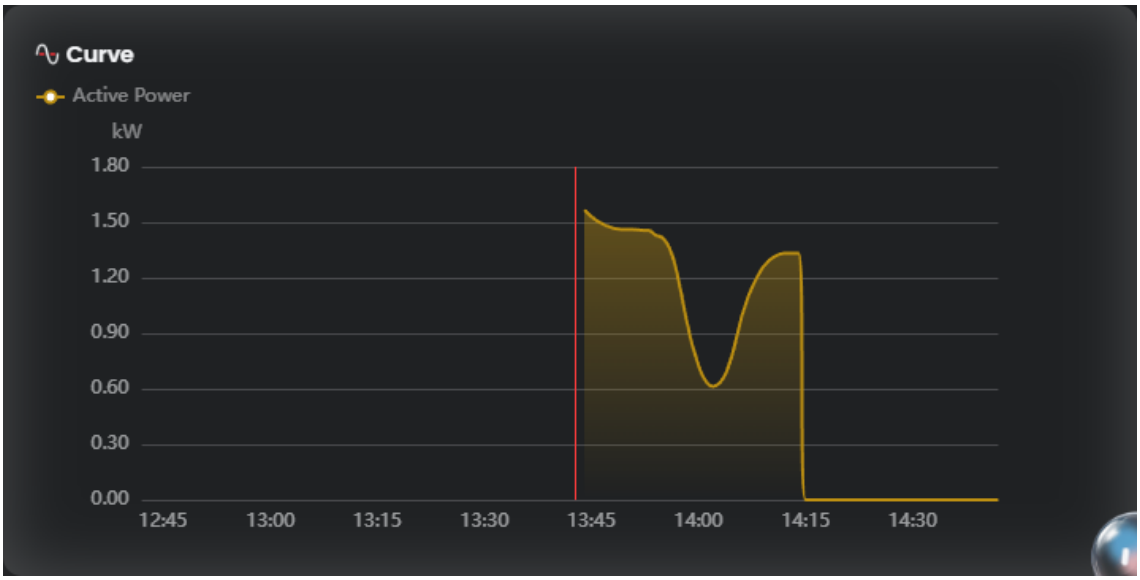
# 7. Pérdida de PE

| **Planta** | 600 Granja Productora | **Hora de alarma** | 06/08/2026 13:42:37 |
| **Equipo** | Inversor 1 | **SN** | 56000NBB262L0005 |

Pérdida de PE (conexión a tierra)

Revisar el cable de conexión a tierra.

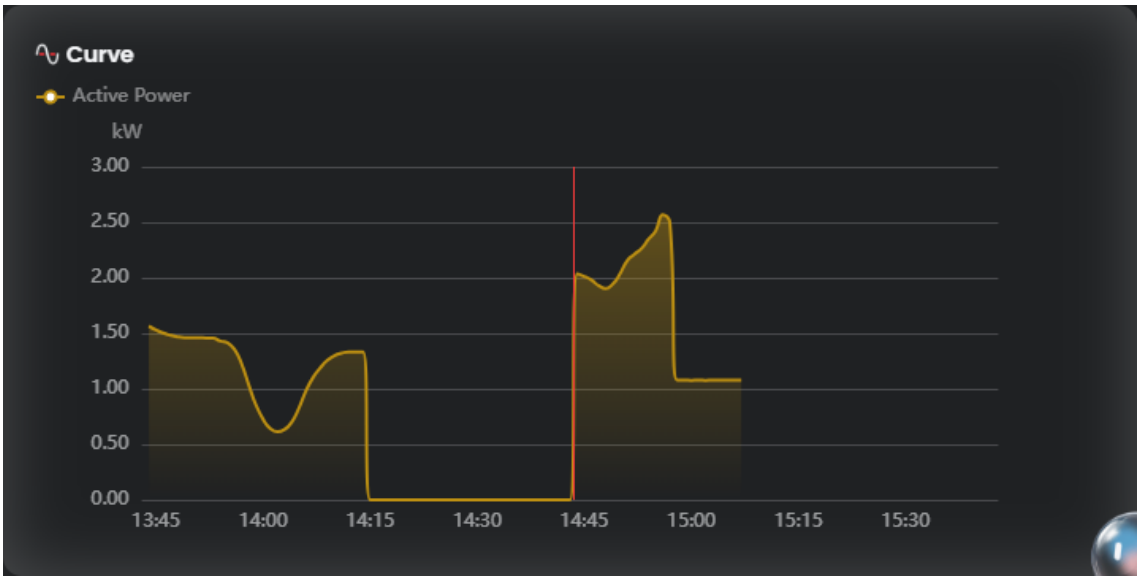
# 8. Pérdida de TC

| **Planta** | 600. GRANJA PRODUCTORA (7,56 kWp - 30 kWh) | **Hora de alarma** | 06/08/2026 14:43:27 |
| **Equipo** | Inversor 1 | **SN** | 56000NBB262L0005 |

Pérdida de TC (transformador de corriente)

Revisar el cableado del TC (transformador de corriente).

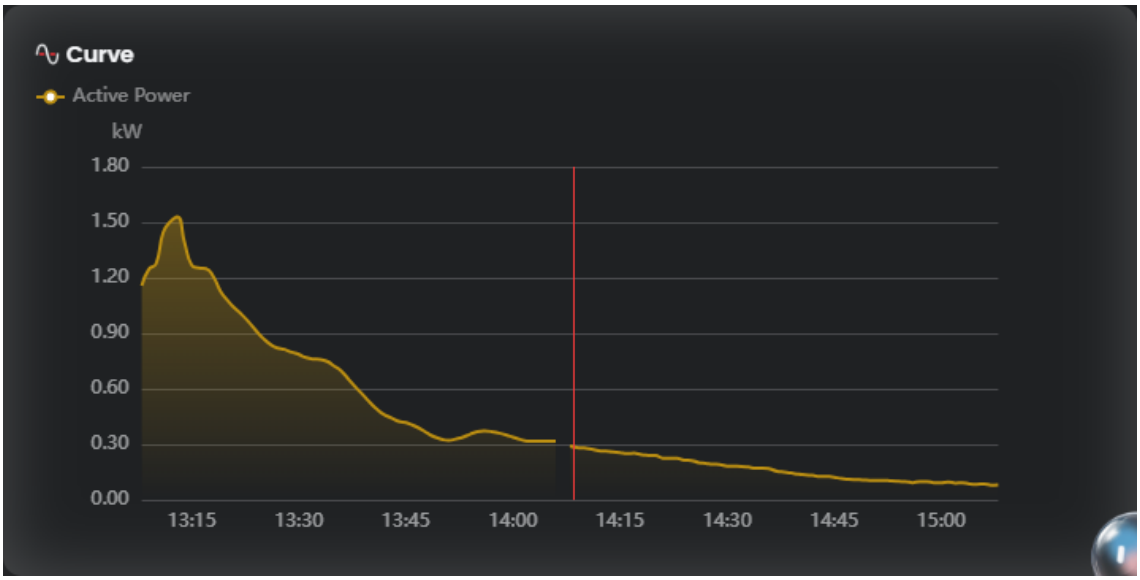
# 9. Pérdida de PE

| **Planta** | 601 Ramiro Núñez | **Hora de alarma** | 23/08/2026 14:08:36 |
| **Equipo** | Inversor 2 | **SN** | 56000NBB262L0047 |

Pérdida de PE (conexión a tierra)

Revisar el cable de conexión a tierra.

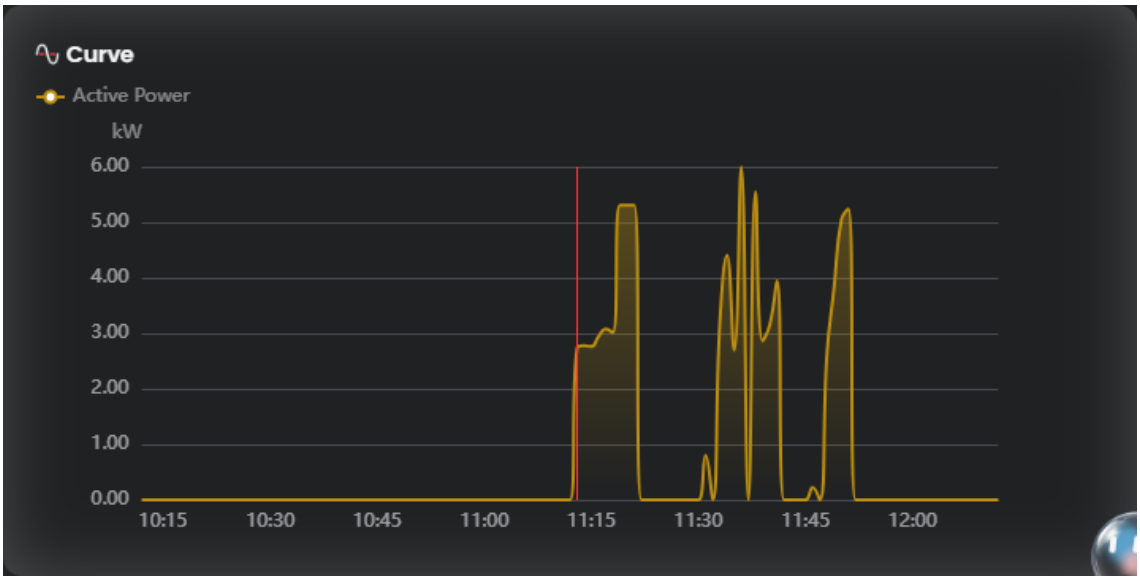
# 10. Pérdida de PE

| **Planta** | Patricia Ninco Caguan | **Hora de alarma** | 16/10/2026 11:12:50 |
| **Equipo** | Inversor 1 | **SN** | 56000NBB263L0102 |

Pérdida de PE (conexión a tierra)

Revisar el cable de conexión a tierra.
