Resumen del reporte

Alarmas incluidas en este reporte

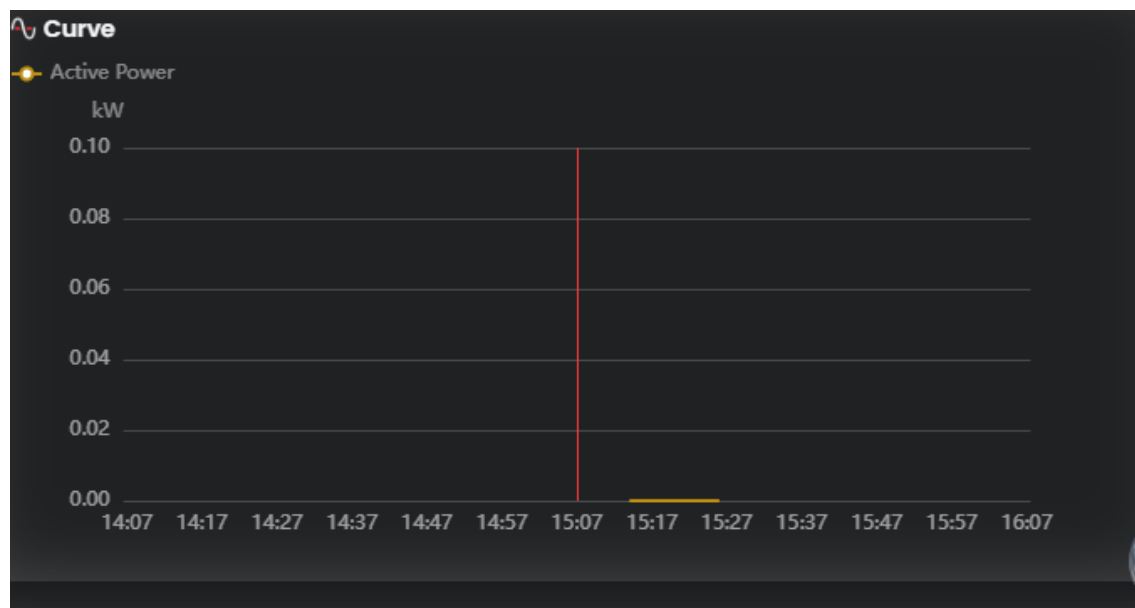
## 1. Corte de energía de la red

**Fallo** · Ocurriendo · **Persistente**

1. The grid outage. 2. AC wiring or the switch is disconnected.

1. The alarm goes away when the grid comes back up. 2. Check if the AC wiring or the switch is disconnected.

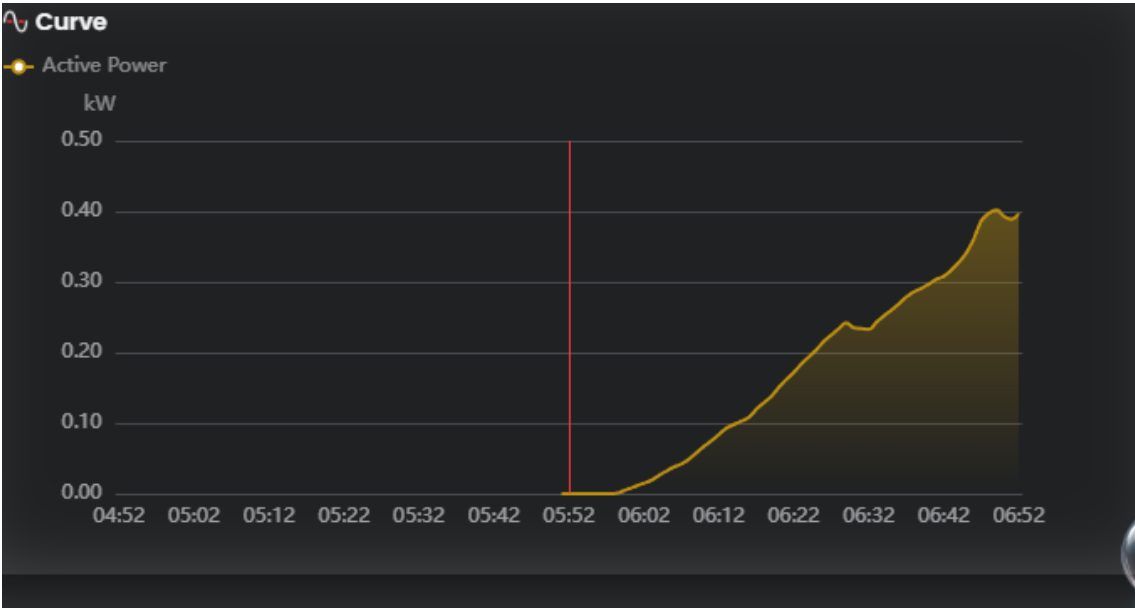
2. Pérdida de TC

CT Loss

Check CT wiring

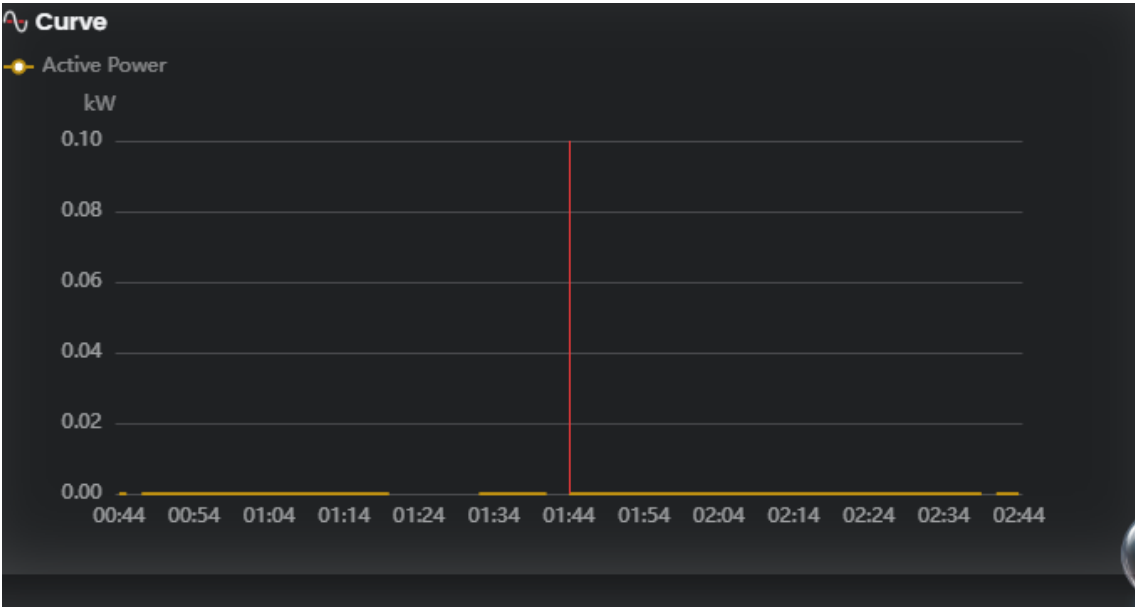
3. Pérdida de PE

PE Loss

Check Ground Wire

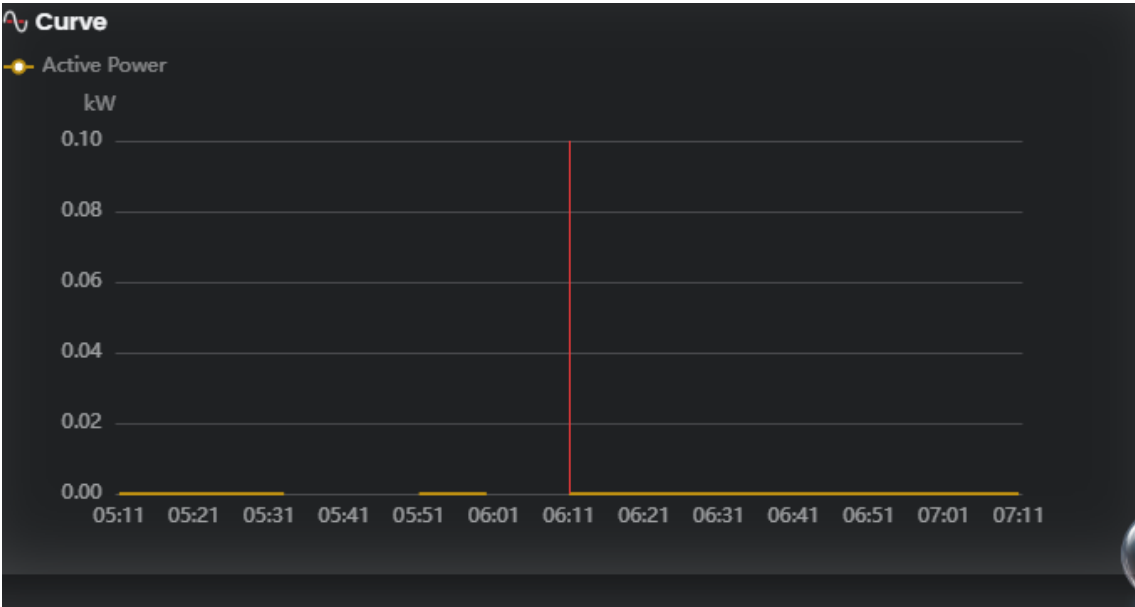
4. Pérdida de PE

PE Loss

Check Ground Wire

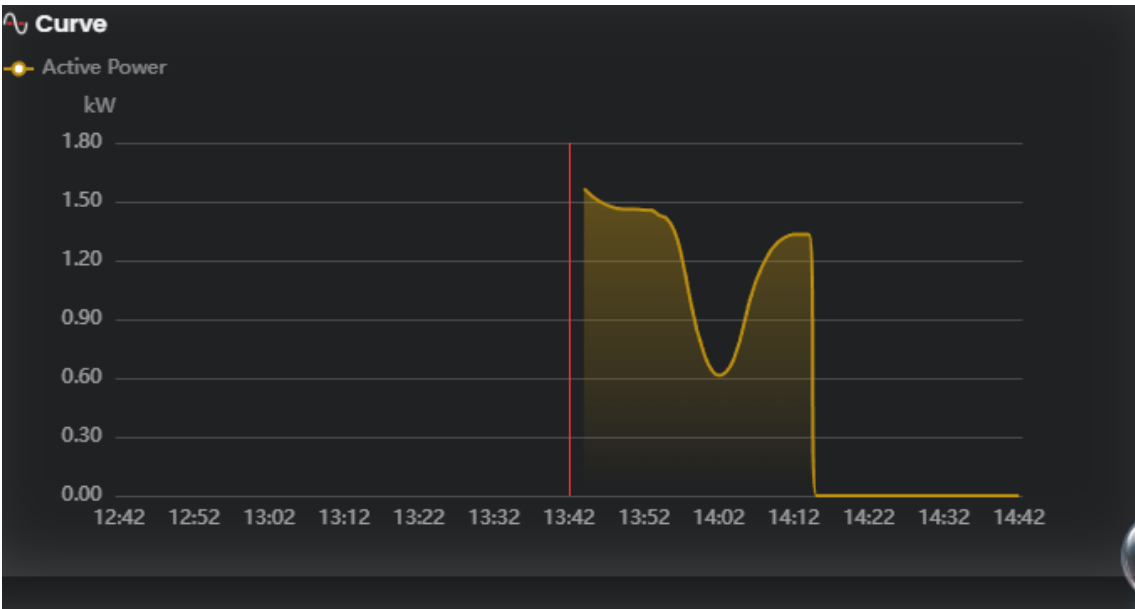
5. Pérdida de PE

PE Loss

Check Ground Wire

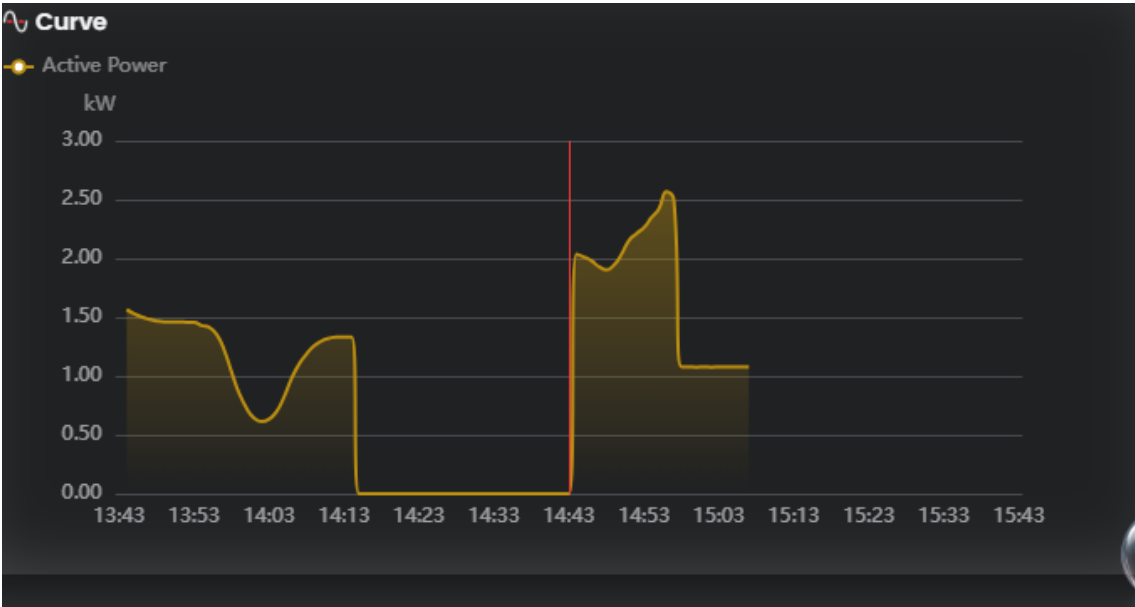
6. Pérdida de TC

CT Loss

Check CT wiring
