INFORME

Referència: 1870/0/3 Materials: PP

Denominació: Interior tapa 200 ml quadrat per T-55 Data: 25/01/2021

Motiu informe: Dimensional de l'interior tapa 200 ml quadrat per T-55. Proves fetes 11/02/21.

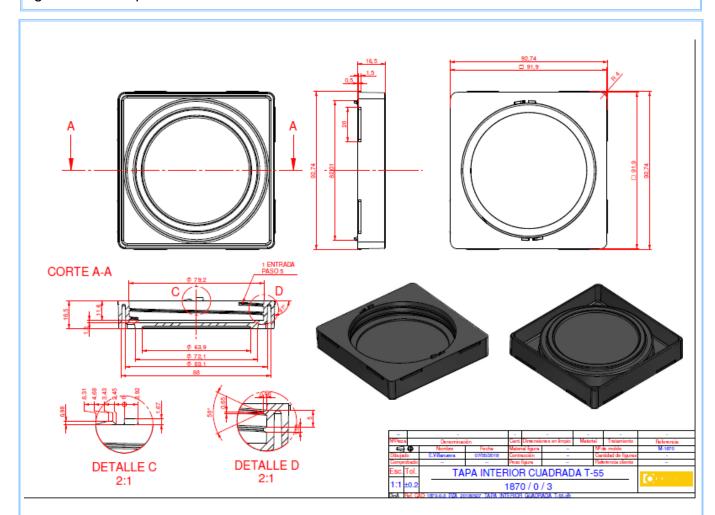
INFORME DIMENSIONAL DE MIDES FUNCIONALS

Ample anclatges	Ample Paret ext.	Diàmetre interior	Diàmetre rosca	Diàmetre topes	Ample anclatges	Alt anclatge	Alçada total
		92.74 mm	91.9 mm	Ø 79.2 mm	-	82.01 mm	20 mm	1.5 mm	16.5 mm
	17"	92.82 mm	91.96 mm	79.22 mm	76.80 mm	83.07 mm	19.87 mm	1.55 mm	16.58 mm
	25"	93.10 mm	92.20 mm	79.42 mm	76.99 mm	83.27 mm	19.87 mm	1.55 mm	16.58 mm

Profunditat valona 11.6 mm	Diàmetre zona disc -	Ample tope 3.92 mm	Alt tope 1.67 mm
17"	11.81 mm	76.70 mm	3.94 mm	1.65 mm
25"	11.81 mm	76.84 mm	3.88 mm	1.67 mm

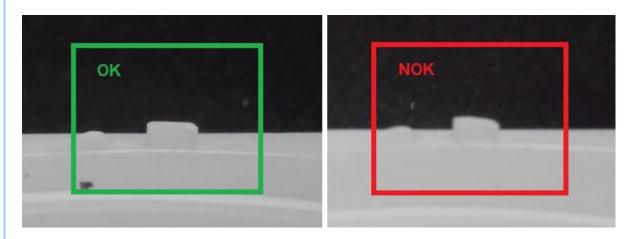
Amb les mostres que s'han fet, ja he detectat que hi ha interiors que els topes ja surten malament. Recordo que aquest problema ja passa amb els interiors ref.1870/0/1 de la tapa N44, i que això influeix en el mal rocat amb els tarros.

Tots els interiors han sortit bruts de la valona i la rosca.

MUNTATGE MANUAL: Les proves amb 17" van bé. Les de 25" no perquè costen de muntar.
